PROGETTAZIONE SISMICA²

NTC 2018
Elementi non strutturali

Sisma Centro Italia,
Gestione Informazioni

Progetto Filtro a maglie,
Edificio isolato,
Adeguamento sismico di una
scuola,
Miglioramento sismico edificio
prefabbricato

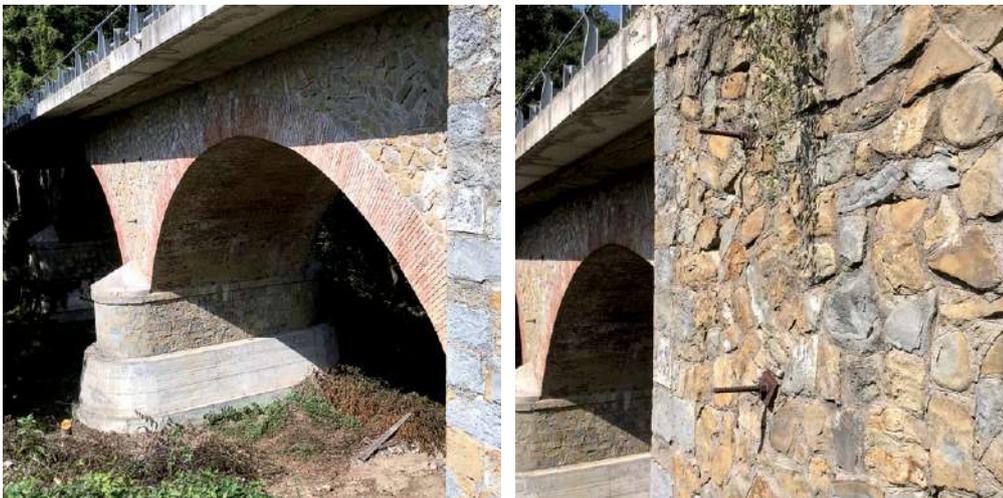
Figura 3
Vista laterale del Ponte a Tre Occhi (sinistra) e particolare interventi strutturali (destra).

La struttura del ponte è costituita dai tre archi semicircolari realizzati con mattoni pieni; i rinfianchi, i muri d'ala, le spalle e le pile centrali sono invece realizzati con muratura in pietrame, così come illustrato in Figura 1. La muratura dei rinfianchi degli archi e dei muri d'ala è costituita da pietrame di tipo irregolare con dimensioni variabili tra 15 e 300 mm, stilato con malta. La struttura delle spalle e della pila centrale comprende un doppio strato di muratura: il paramento esterno è realizzato con pietrame regolare, con conci di dimensioni di circa 500 mm; la parte interna, di riempimento, è fatta di conci irregolari, scarsamente legati e con un elevato contenuto anche di materiali limosi.

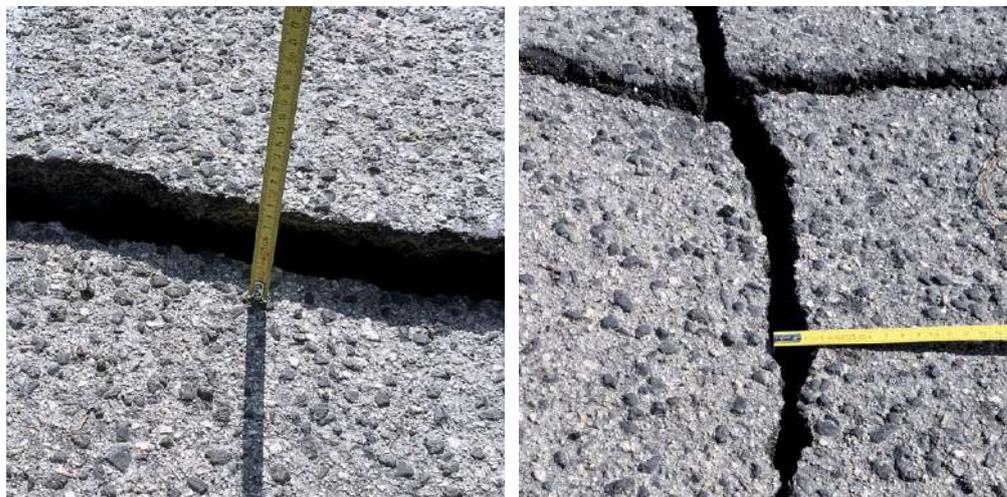
Figura 5
Collegamento inadeguato
tra gli strati funzionali della
carreggiata ed il muro d'ala.

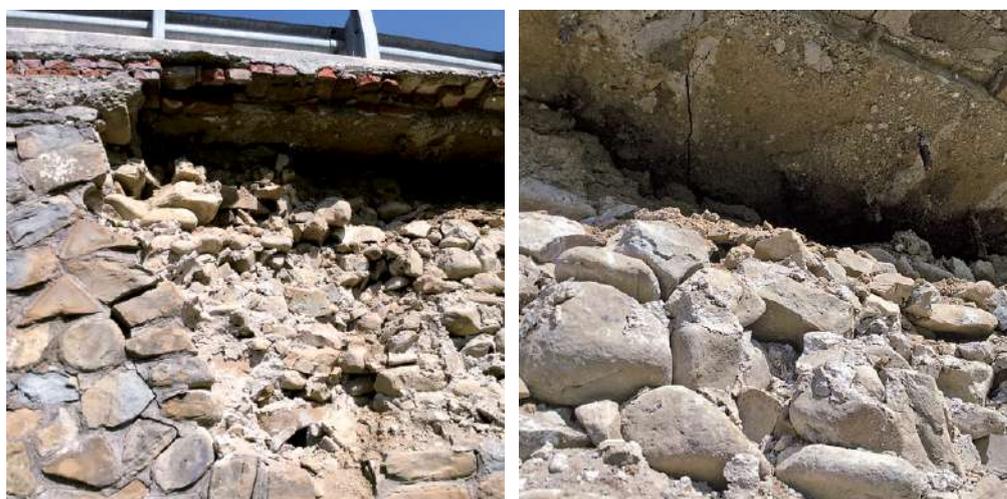
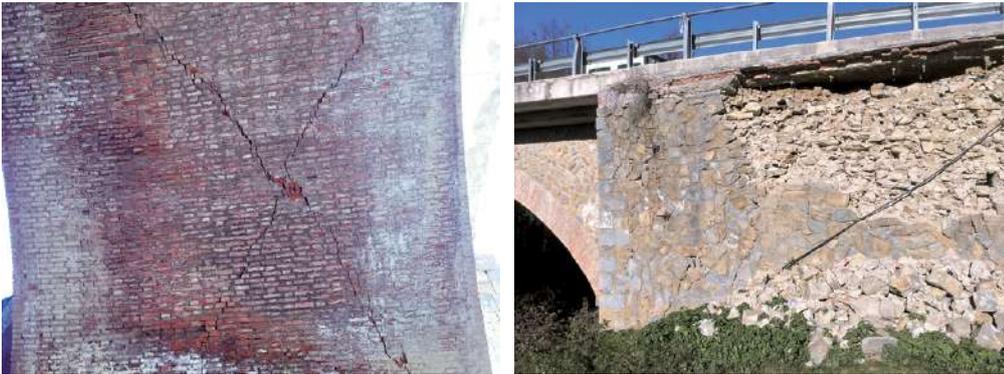
Figura 6
Lesioni diagonali all'intradosso dell'arco e muro d'ala posti in prossimità della spalla Est.

I danni strutturali rilevati sul Ponte a Tre Occhi hanno interessato in particolare la zona Est del ponte. Lesioni diagonali, con ampiezza di 2.5-3 cm sono state localizzate all'intradosso dell'arco così come si evince dalla Figura 4. Tali lesioni dimostrano come, nonostante la maggiore accelerazione relativa alla componente longitudinale dell'evento sismico del 24 agosto rispetto alla componente trasversale, 0.87 g versus 0.38 g, la risposta del ponte sia stata caratterizzata da una particolare vulnerabilità in direzione trasversale.

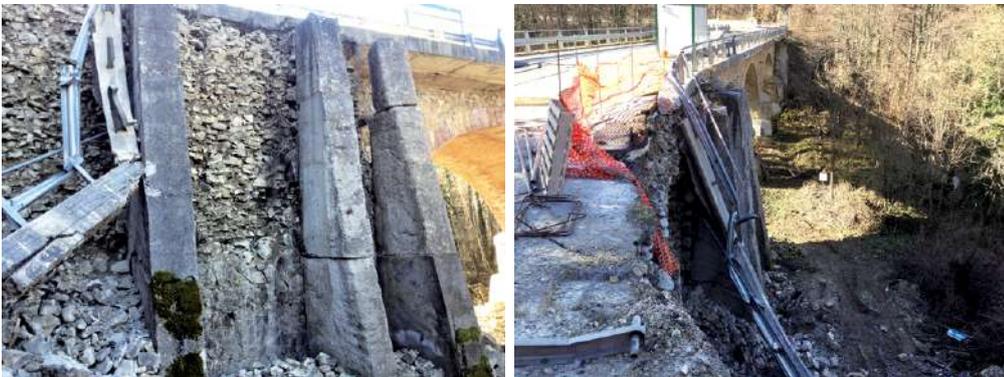
Figura 7
Collapsi lungo il muro d'ala posto a Nord, in prossimità della spalla Est.

La componente trasversale del sisma del 24 agosto è stata comunque anch'essa molto severa ($PGA = 0.38 g$) per il Ponte Tre Occhi, in quanto il paramento murario esterno del muro d'ala a Sud-Est è crollato, nonostante la presenza di diverse catene (vedi Figura 4). L'effetto di queste ultime è stato molto scarso a causa della inadeguatezza dei capichave. Anche i blocchi in calcestruzzo posti a Nord-Est hanno subito consistenti danni; essi si sono tranciati in due sezioni lungo l'altezza e le parti sconnesse hanno subito scorrimenti e rotazioni significative (Figura 5). Gli spostamenti permanenti dei blocchi di calcestruzzo variano tra i 10 mm ed i 50 mm. A seguito degli altri eventi sismici del 2016 si sono verificati ulteriori crolli parziali lungo il lato Nord-Est del ponte, crolli che hanno interessato le opere di rifinitura poste lungo il lato della carreggiata: muro parapetto e guardrail.

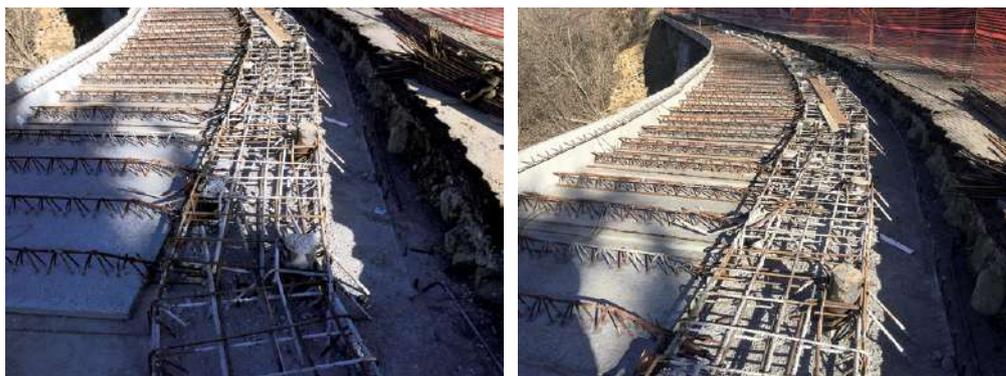
Figura 6
Interventi di somma urgenza per la messa in sicurezza per il Ponte Tre Occhi.

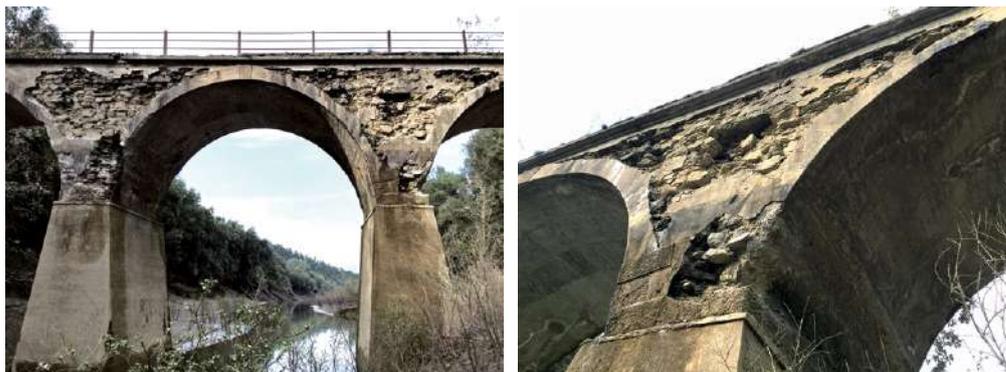
Figura 7
Stato di fatto del Ponte Cinque Occhi dopo l'evento sismico del 24 agosto 2016.

Il Ponte a Cinque Occhi ha subito accelerazioni alla base molto prossime a quelle rilevate per il Ponte a Tre Occhi, con una prevalenza di azione, anche per questa struttura, lungo la direzione longitudinale. I danni rilevati consistono, oltre ad un aggravamento delle espulsioni dei riempimenti murari dei rinfianchi degli archi, conseguenti alla scarsa manutenzione, alla formazione di cerniere in corrispondenza dell'innesto degli archi alle pile (imposta degli archi), così come si rileva anche dalle viste globale laterale e di dettaglio riportate nella Figura 8. Tale meccanismo, dovuto alle notevoli forze inerziali agenti lungo la direzione longitudinale del ponte e quindi parallelamente agli archi, è coerente con le fessurazioni verticali o sub-verticali rilevate sulle pile (vedi Figura 9), ascrivibili a fenomeni di schiacciamento della muratura costituente la pila, oltre che con il ridotto rapporto spessore/lunghezza arco.

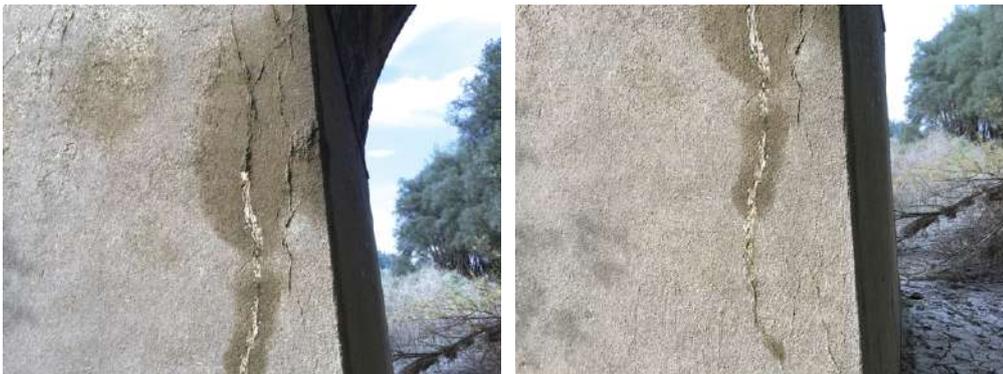
Figura 8
Fessurazione rilevata sulle pile dopo il terremoto del 24 agosto 2016.

Le lesioni sulle pile sono, infatti, concentrate in corrispondenza dell'attacco degli archi e si estendono, in direzione verticale, fino alle fondazioni delle pile stesse, come si rileva dalla Figura 9. Le lesioni, che risultano in parte coperte dal materiale di rivestimento presente sulle pile, hanno un'ampiezza variabile tra 1 mm e 10 mm.

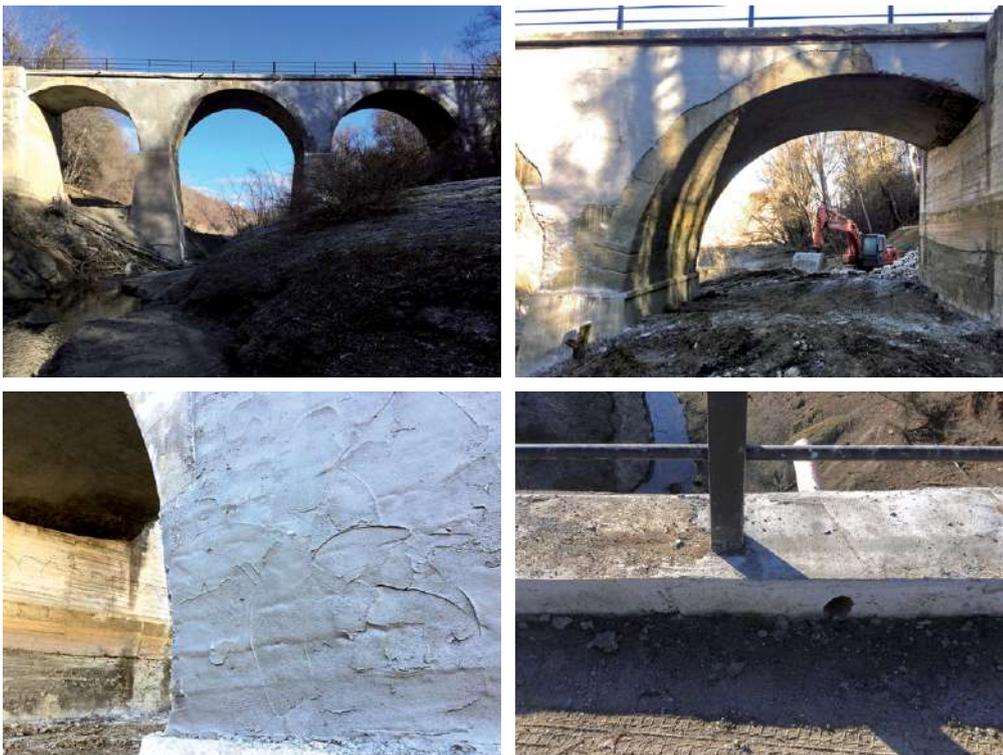
Figura 9
Ponte a Cinque Occhi dopo i lavori di consolidamento statico: superfici murarie riparate con cementi fibrorinforzati e sistemazione dei cordoli perimetrali della carreggiata e tubazioni di deflusso acque sede viaria.

Gli interventi di consolidamento sono stati realizzati utilizzando reti metalliche elettrosaldate quadrate, maglia 20 x 20 cm, barrotti metallici di ammorsamento alla muratura e rifinitura con cementi fibro-rinforzati sia per i rin fianchi degli archi che parte della pile, così come riportato in Figura 10. I lavori di consolidamento hanno anche interessato le rifiniture della carreggiata; in particolare sono stati riparati anche i cordoli perimetrali dove sono ancorati i sistemi metallici di ritenuta, disponendo anche nuove tubazioni in PVC per il deflusso delle acque (vedi Figura 10).

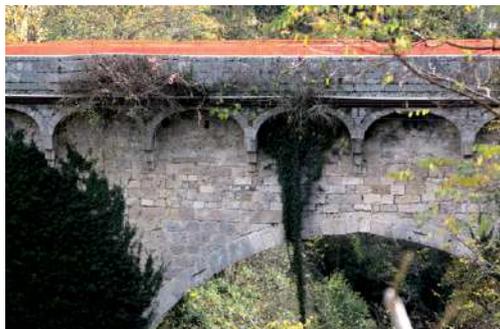
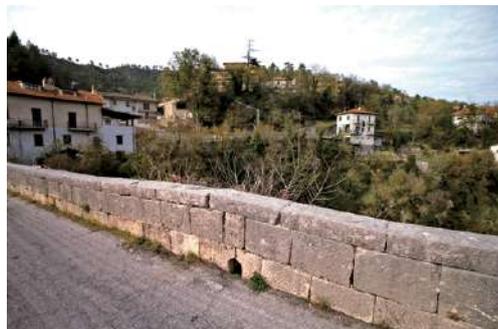
Figura 10
Ponte di Mozzano: vista laterale: vista frontale ed interna del danneggiamento del parapetto murario.

A seguito della chiusura del ponte al traffico veicolare, è stato eseguito da parte dell'Ente Provincia di Ascoli Piceno un intervento urgente di manutenzione straordinaria consistente nella rimozione delle alberature presenti sulle murature laterali, il riempimento con misto cementato con bitumatura del piano viabile al fine di impermeabilizzare al meglio l'infrastruttura viaria, il ripristino delle bocchette ostruite e, infine, la riparazione dei parapetti. I lavori di manutenzione, che sono iniziati nella prima decade di marzo 2017, hanno avuto una durata di circa due settimane.

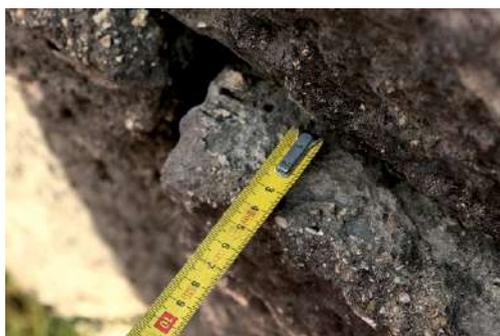
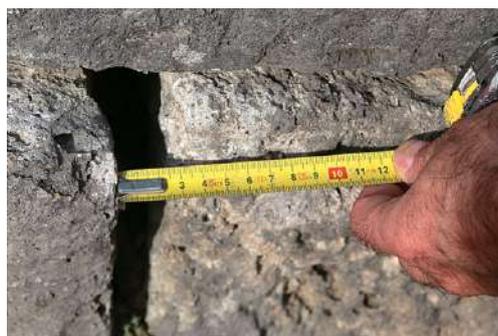
Figura 11
Spostamenti rilevati dei blocchi lapidei costituenti il parapetto.

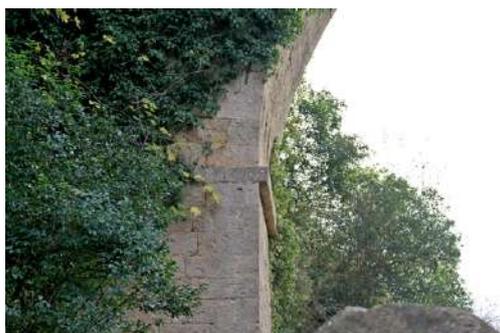
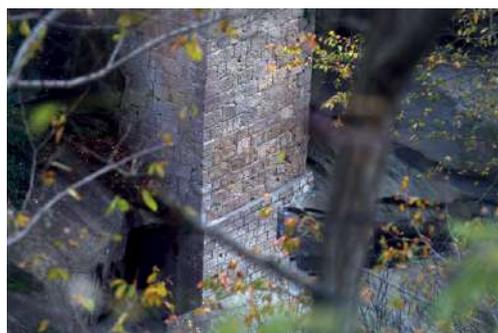
Figura 12
Imposta dell'arco e pila in muratura.

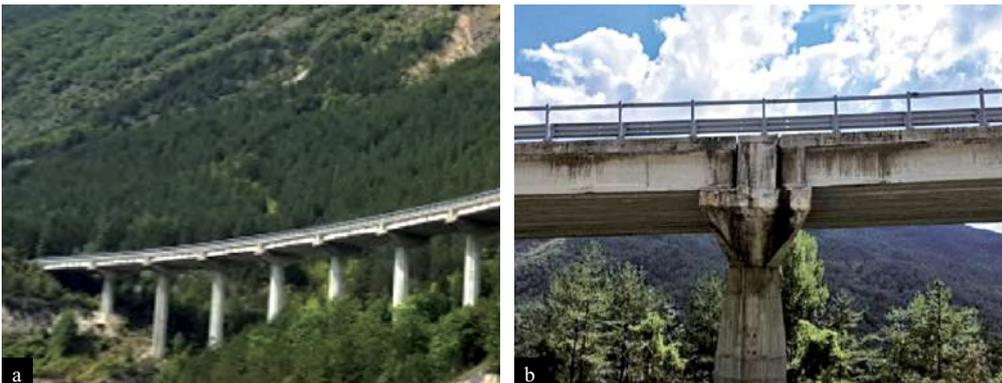
Figura 13
Configurazione tipica dei viadotti in c.a. ispezionati lungo la SS685 in prossimità di Pescara del Tronto (AP): (a) coordinate 42.752002 N, 13.267902 E; (b) coordinate 42.756556 N, 13.277111 E.

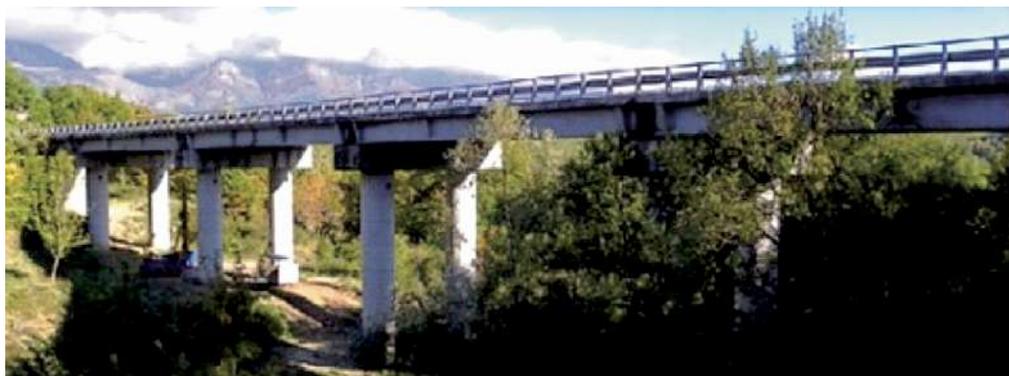
Figura 14
Viadotto "Scandarello"
lungo la SS4 in prossimità
di Amatrice, coordinate
42.643309 N, 13.266802 E
(adattato da ANAS, Relazione
Esecutiva, 2010).

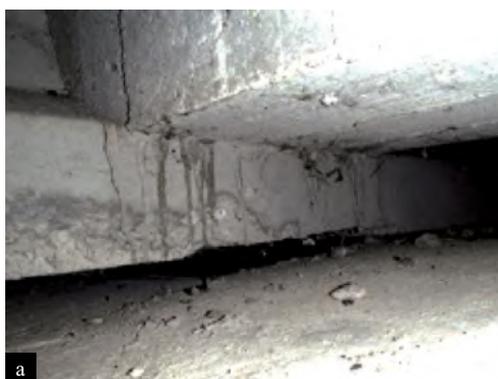
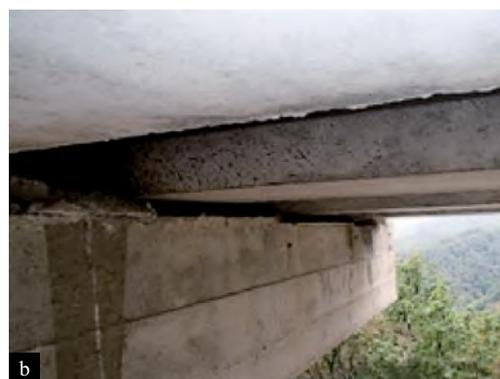
Figura 16
Danni da martellamento e
danni pregressi ai viadotti
in c.a.: (a) danni al traverso
e al diaframma trasversale
lungo la SS685, coordinate
42.756556 N, 13.277111 E;
(b) danni ad una spalla lungo
la SS4, coordinate 42.699565
N, 13.251978 E (per
concessione di Totaro).

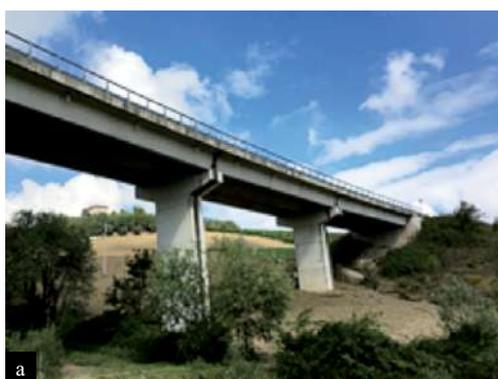
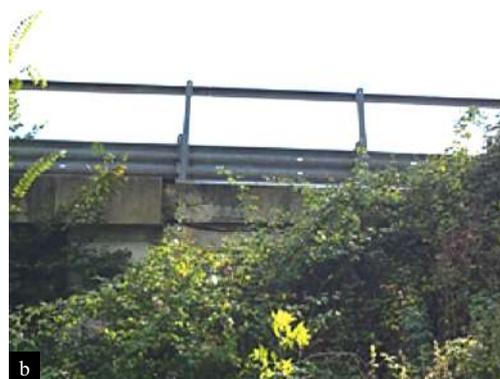
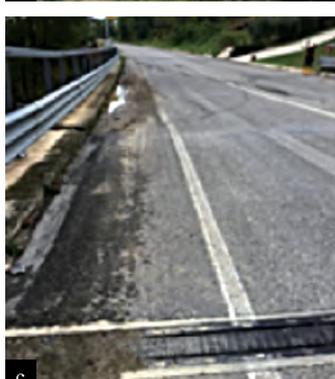
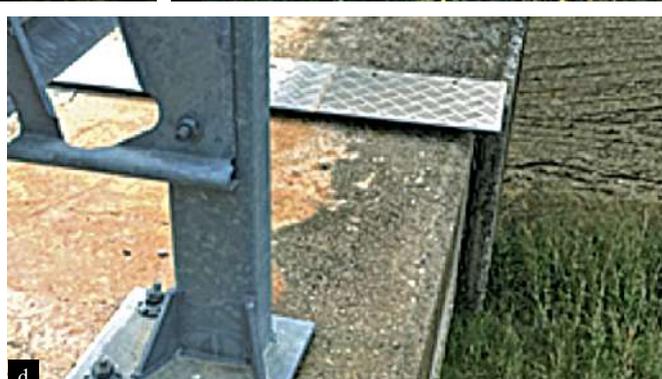
Figura 17
Viadotto in c.a. lungo la
SP173, coordinate 42.941687
N, 13.702294 E:
(a) vista generale del ponte;
(b) abbassamento della sede
viaria in corrispondenza di
una spalla; (c) lesioni del
manto della pavimentazione
in corrispondenza di una
spalla; (d) spostamenti relativi
della spalla.

Durante l'ispezione di un ponte sulla SP173 "Circonvallazione di Offida", sono stati rilevati consistenti cedimenti della pavimentazione stradale in corrispondenza delle spalle. Tali cedimenti hanno provocato danni alle parti in c.a. ed ai giunti strutturali, così come evidenziato nella Figura 18. L'instabilità del pendio in corrispondenza delle spalle potrebbe essere la causa dei cedimenti osservati; infatti, una delle spalle era già stata oggetto di intervento di messa in sicurezza con paratie.

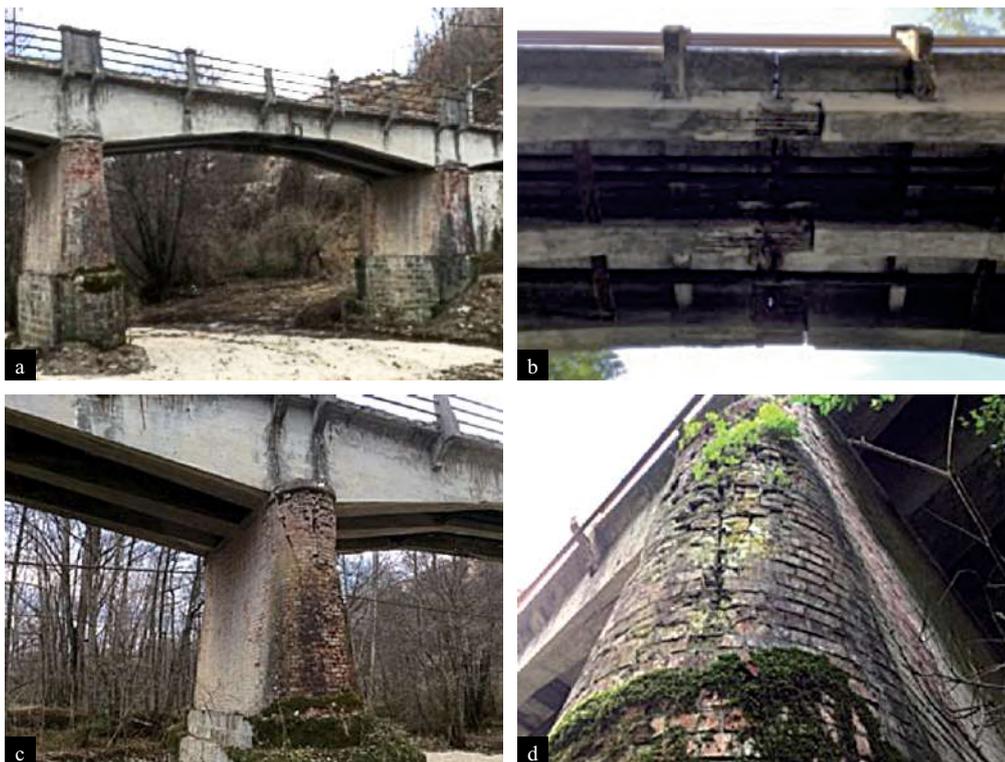
Figura 18
Ponte Rosa:
(a) vista generale del ponte;
(b) particolare sella Gerber;
(c) appoggio delle travate
in corrispondenza di una
pila in muratura; (d) stato
manutentivo delle pile in
muratura.

Il Ponte Rosa presentava avanzati fenomeni di degrado e danno pregresso dovuto alla scarsa manutenzione (Figure 19a e b). In particolare, erano presenti diffuse scalzamenti dei copriferri delle travate in c.a., con chiara esposizione delle barre di armatura ad azioni di tipo corrosive (Figura 19b), specialmente in corrispondenza delle zone dove sono presenti le selle Gerber (Figura 19b). Le pile in muratura presentavano fenomeni di degrado per la malta dei giunti e per gli effetti della presenza di una diffusa vegetazione che in taluni punti ha provocato l’espulsione di alcuni blocchi di muratura (Figura 19c, d). Inoltre, i collegamenti tra parapetto e la soletta risultano non progettati adeguatamente: in diversi punti, infatti, il parapetto risulta significativamente danneggiato, anche, forse, a seguito di urto di veicoli transitanti sul ponte.

Il Ponte Rosa ha subito diversi alle pile in muratura (Figure 19c e d), con lesioni verticali ed inclinate interessanti l’intera pila. Il depauperamento delle malta dei giunti della muratura della pila, combinato con la scarsa resistenza a taglio della muratura, nonché la presenza di significative accelerazioni verticali registrate in sito, possono essere imputate come possibili cause dei danni rilevati.

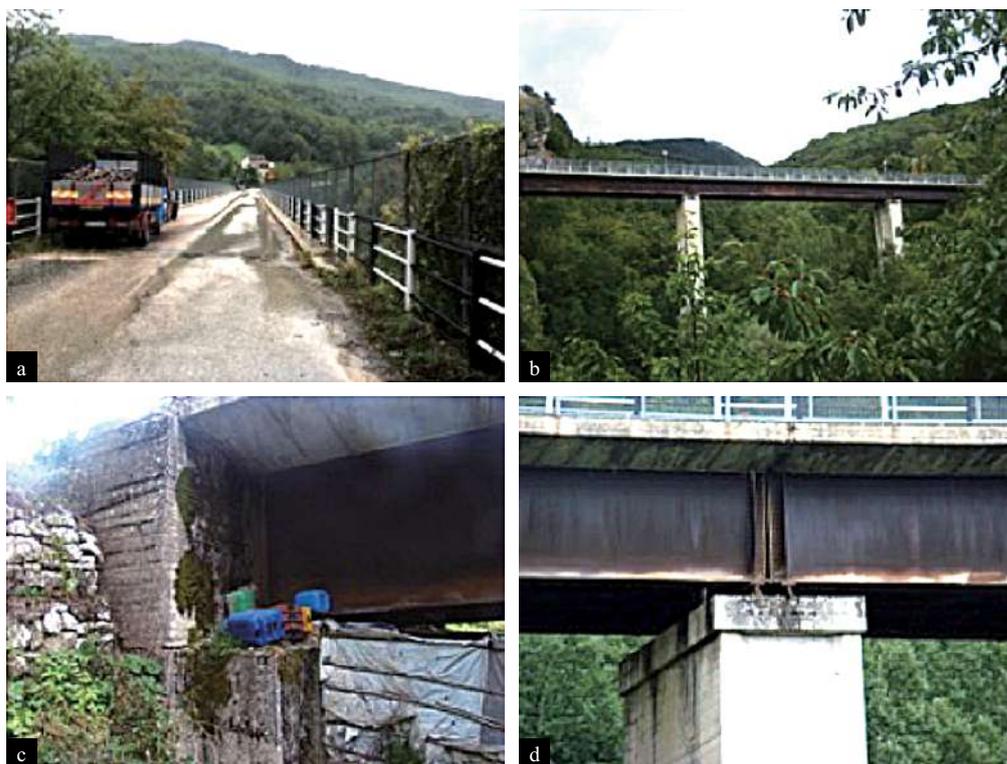
Figura 19
 Ponte Ramazzotti - Struttura
 composta acciaio-
 calcestruzzo (42.7276 deg,
 13.311 deg): vista generale
 del ponte (a, b), spalla (c)
 appoggi (d).

denza delle spalle; essi sono risultati integri e tali da garantire il normale utilizzo dell'infrastruttura viaria (vedi Figura 20). Per le pile intermedie le informazioni sono limitate in quanto non accessibili. Le spalle non presentano cedimenti e non vi sono segni di martellamento e/o perdita di appoggio.

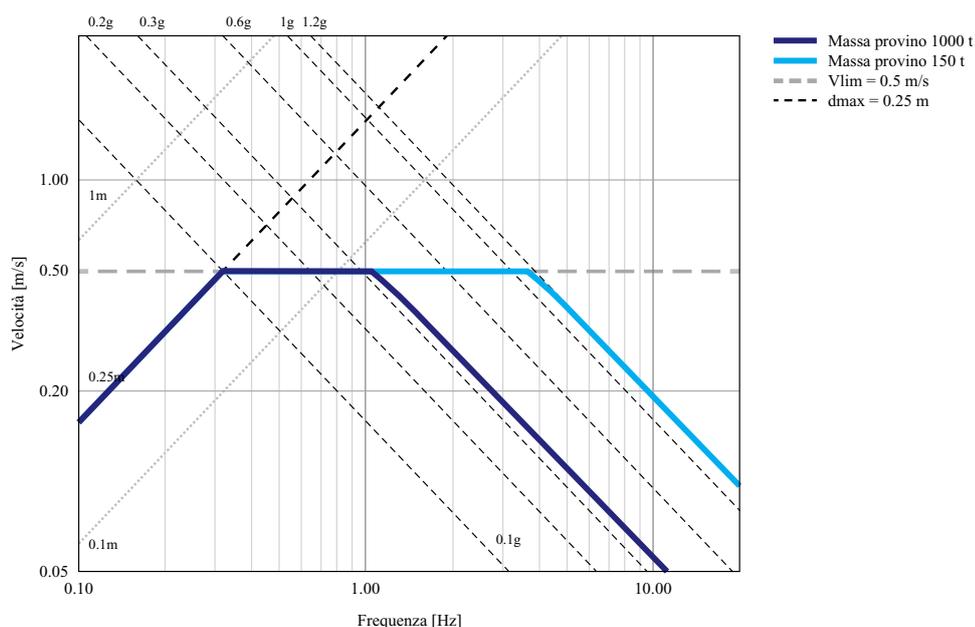
Figura 1
Curva di capacità
accelerazione-velocità-
spostamento del sistema di
prova.

Il progetto di un simile sistema richiede una conoscenza piuttosto precisa circa le caratteristiche delle tipologie strutturali potenziali oggetto di prova, dell'input sismico che potrebbe ragionevolmente essere usato come riferimento, delle eventuali configurazioni di prova mediante le quali imporre l'eccitazione dinamica esterna. I parametri fondamentali (Tabella 1) possono essere valutati individuando i requisiti minimi in grado di indurre un livello di danno significativo sulle strutture. Il relativo dominio di capacità è simile a quello di una tavola vibrante, in cui le prestazioni di picco in termini di spostamento, velocità ed accelerazione sono correlate e limitate fra loro in funzione sia della frequenza dell'input dinamico, sia della massa del provino (Figura 1). Per fare un esempio pratico, si prevede di poter coprire spostamenti di ampiezza massima pari a ± 250 mm con una velocità di picco di 500 mm/s e di imporre un'accelerazione di almeno 0.6 g su di un provino di massa 500 t o, alternativamente, di superare 1 g con una massa di 150 t.

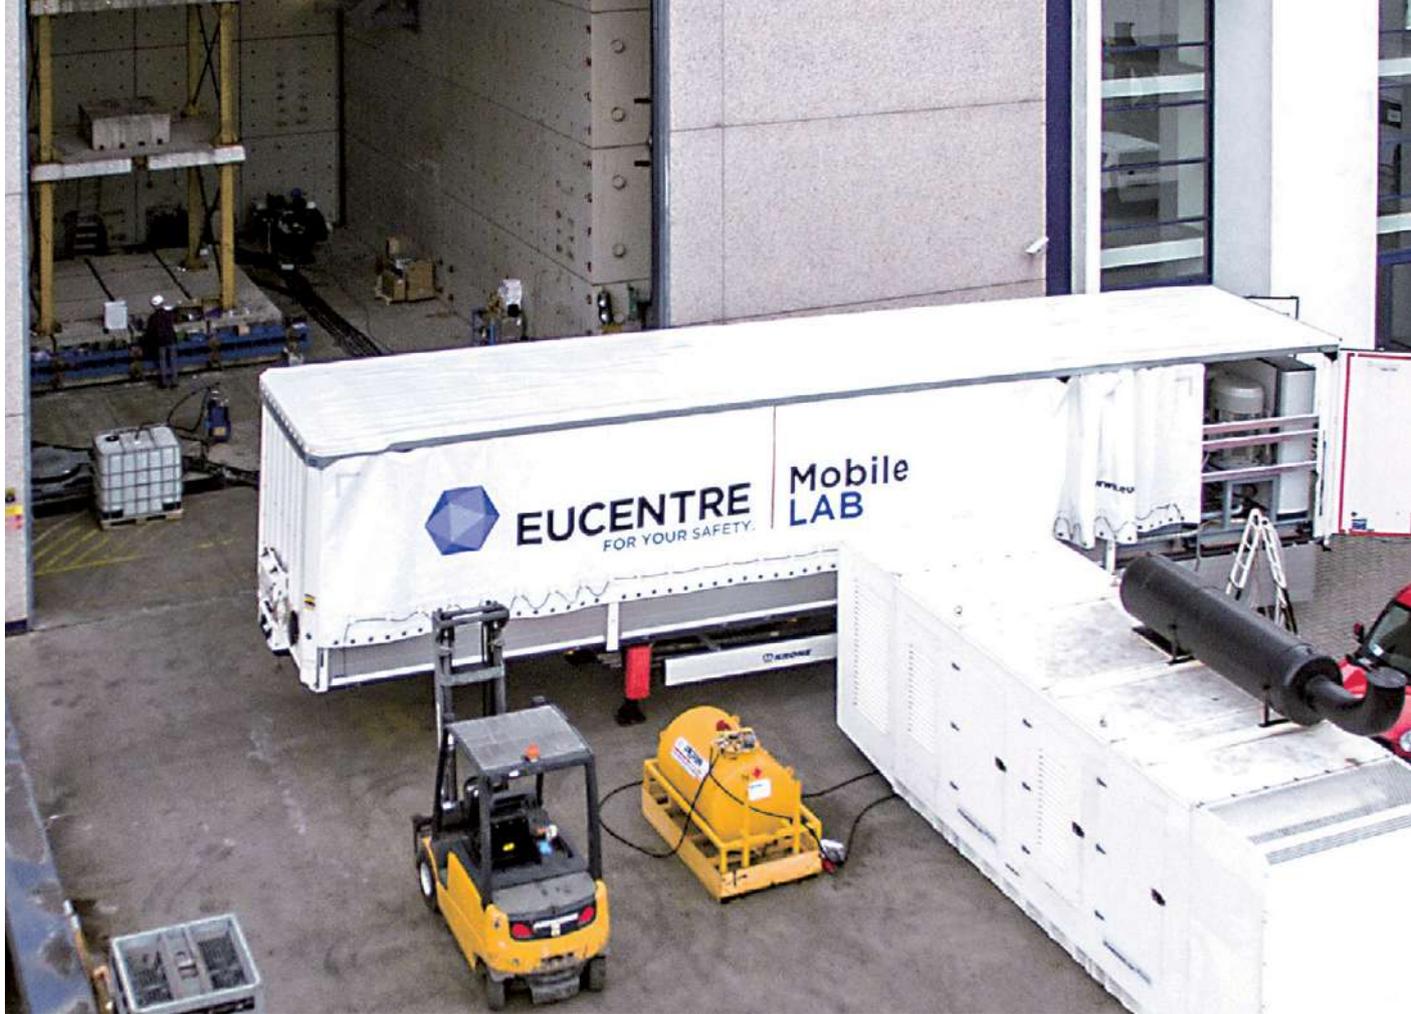
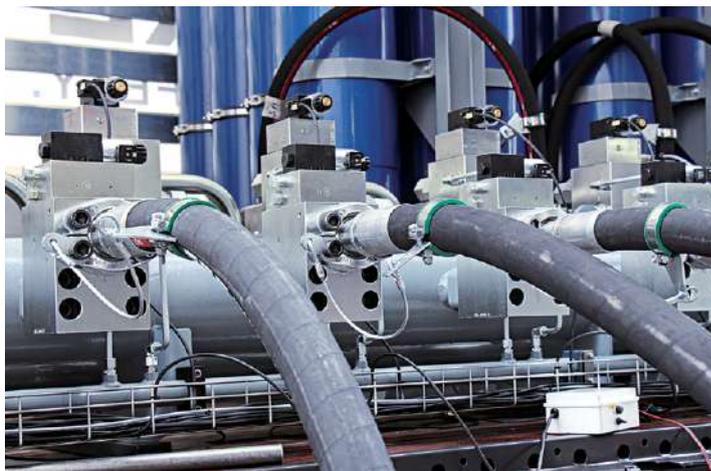
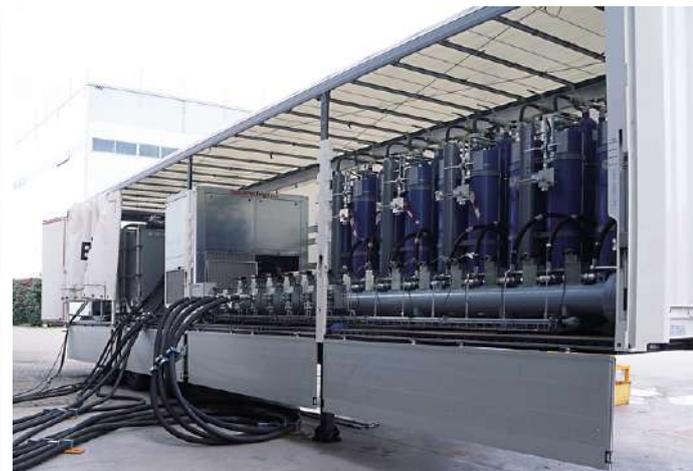
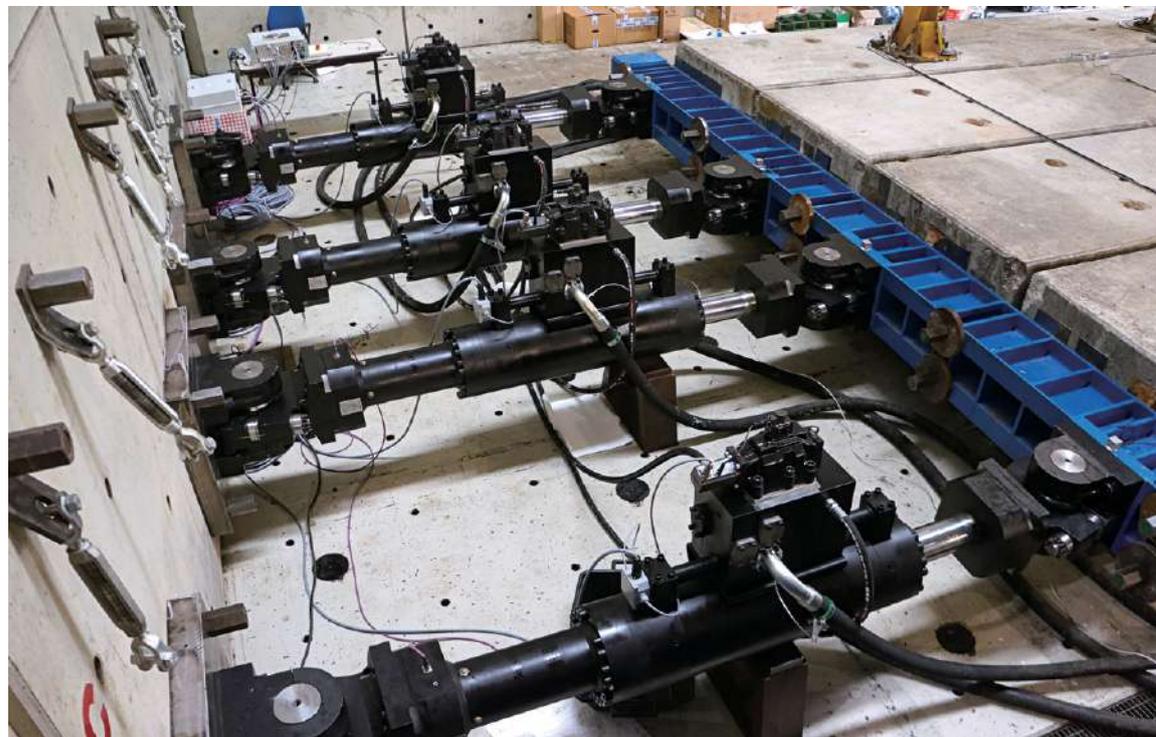
Figura 2
 Immagini riguardanti:
 l'autoarticolato per il trasporto del sistema di prova e, in primo piano, il generatore di corrente (in alto); il sistema di pompe, accumulatori, impianto di raffreddamento e linea di distribuzione (a destra); particolare dell'attacco dei cavi di distribuzione (a sinistra); il dettaglio del sistema di attuatori e di una trave in acciaio per "l'impacchettamento" delle masse di base tramite post-tensione (in basso).

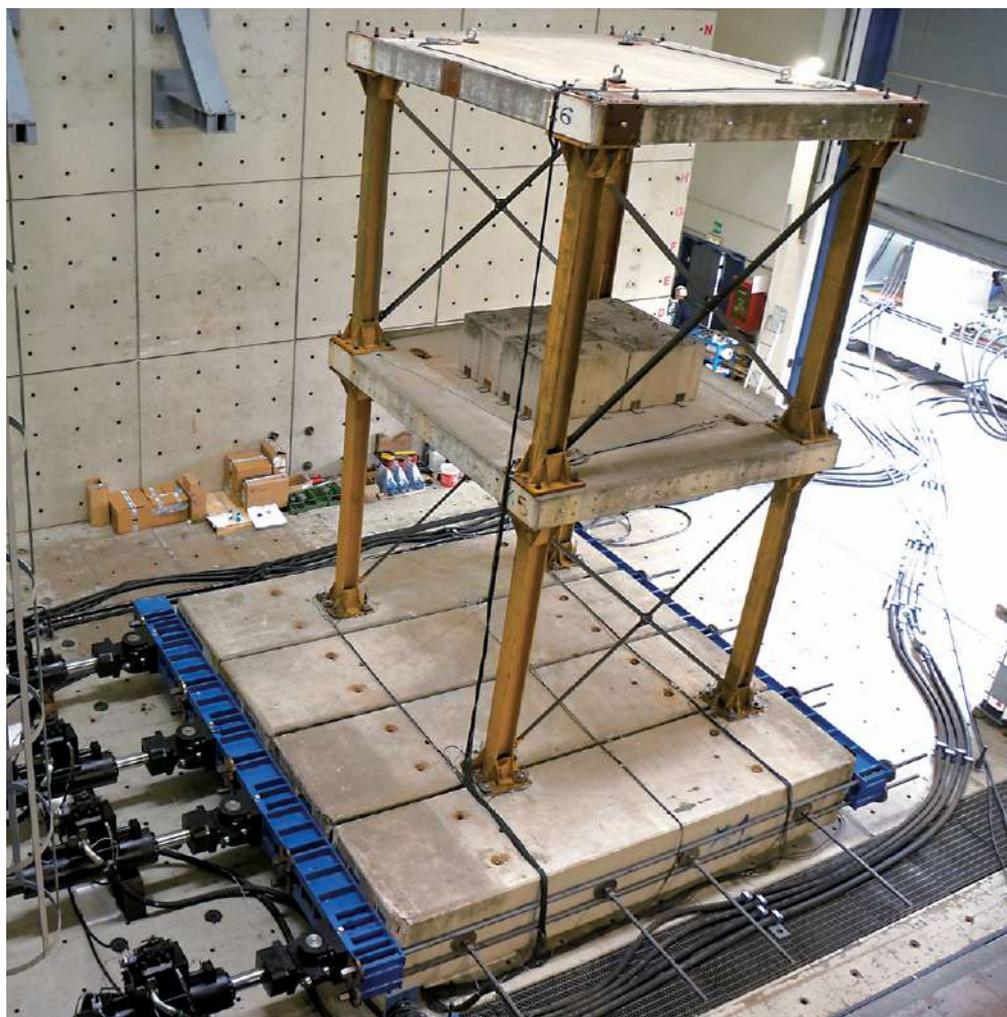
Figura 3
Veduta dall'alto del sistema di prova: impianto, attuatori, masse isolate alla base e telaio di due piani.

alla base mediante otto dispositivi in PTFE ingrassato (due per ogni blocco) poggianti su piastre metalliche 750 x 750 mm di spessore 50 mm. La post-tensione è applicata in direzione longitudinale e trasversale rispettivamente con 10 + 4 barre Dywidag $\phi 40$ mm (diametro nominale) esterne alle masse. Due grandi travi calastrellate in acciaio poste ai lati delle masse sono parte integrante del sistema di post-tensione e permettono non solo di distribuire uniformemente le forze applicate dagli attuatori, ma anche di esercitare azioni sia di spinta, sia di richiamo dell'intero sistema. Il telaio è realizzato con quattro colonne HE200B alte circa 3000 mm per piano, controventate con diagonali a L da 50 mm solo in direzione longitudinale, e da due solai in calcestruzzo armato di dimensioni 3500 x 3850 x 300(h) mm aventi una massa di circa 10 t ciascuno. Sul primo solaio, inoltre, sono posti blocchi in calcestruzzo per circa 4 t di massa aggiuntiva in modo da allungare leggermente il periodo atteso del sistema (Tabella 2).

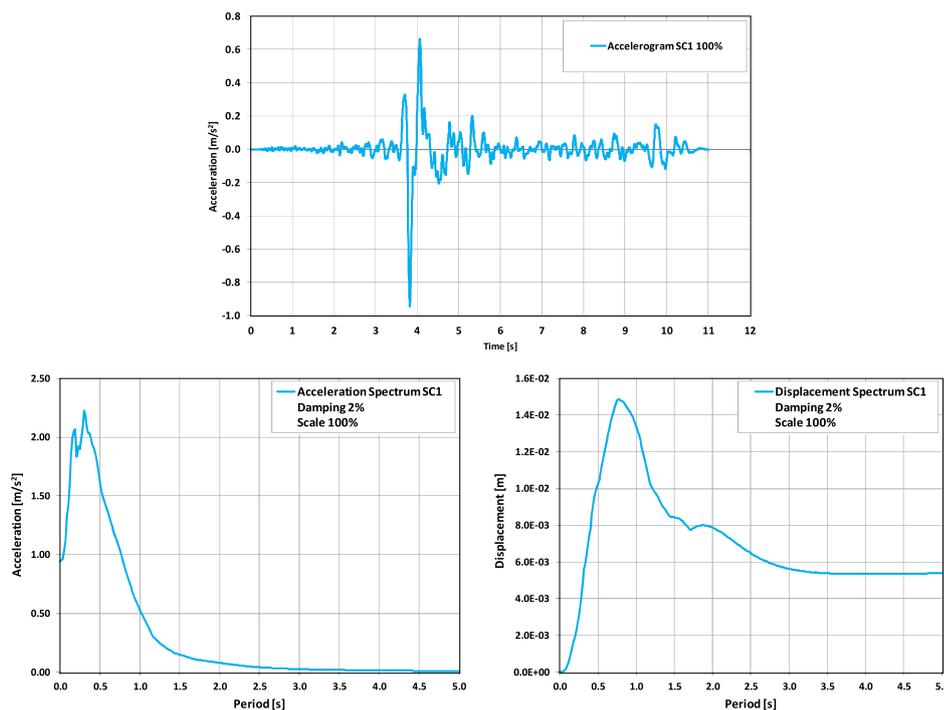
Figura 4
Componente longitudinale X dell'accelerogramma SC1 scalato al 100% e relativi spettri in accelerazione e in spostamento al 2% di smorzamento.

L'input sismico appositamente selezionato è costituito da due accelerogrammi di cui nelle Figure 4 e 5 sono rappresentate le componenti longitudinali ed i relativi spettri in accelerazione e spostamento al 2% di smorzamento. Le due differenti configurazioni degli attuatori (Figura 6) consentono di studiare non solo la risposta monoassiale e quella bidirezionale del provino, ma anche le problematiche associate al funzionamento dell'impianto.

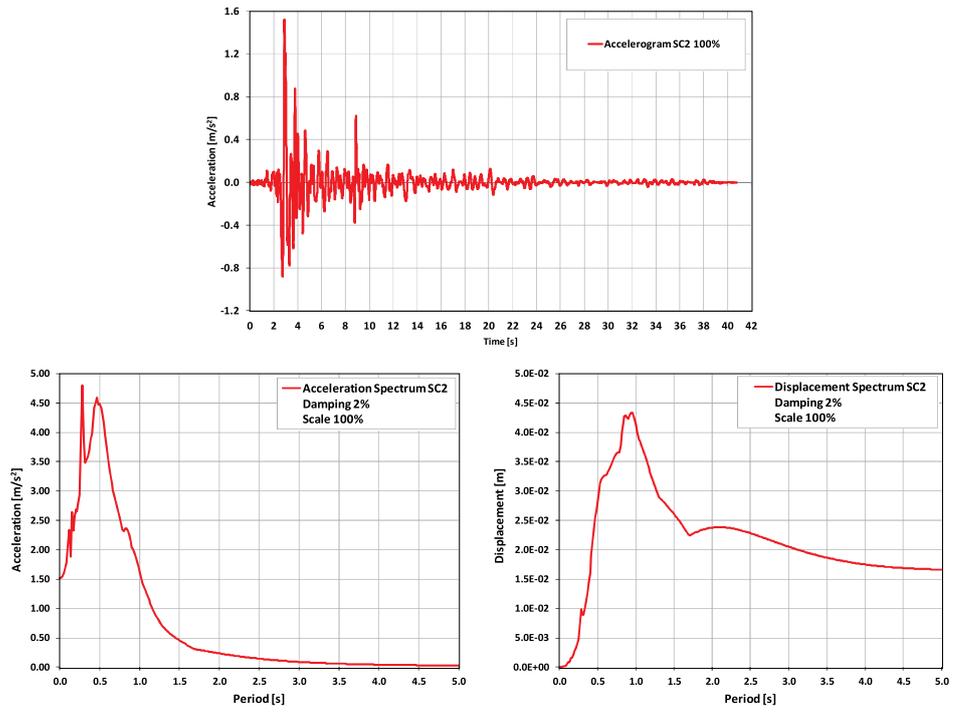
Figura 5
 Componente longitudinale X
 dell'accelerogramma SC2
 scalato al 100% e relativi
 spettri in accelerazione e
 in spostamento al 2% di
 smorzamento.

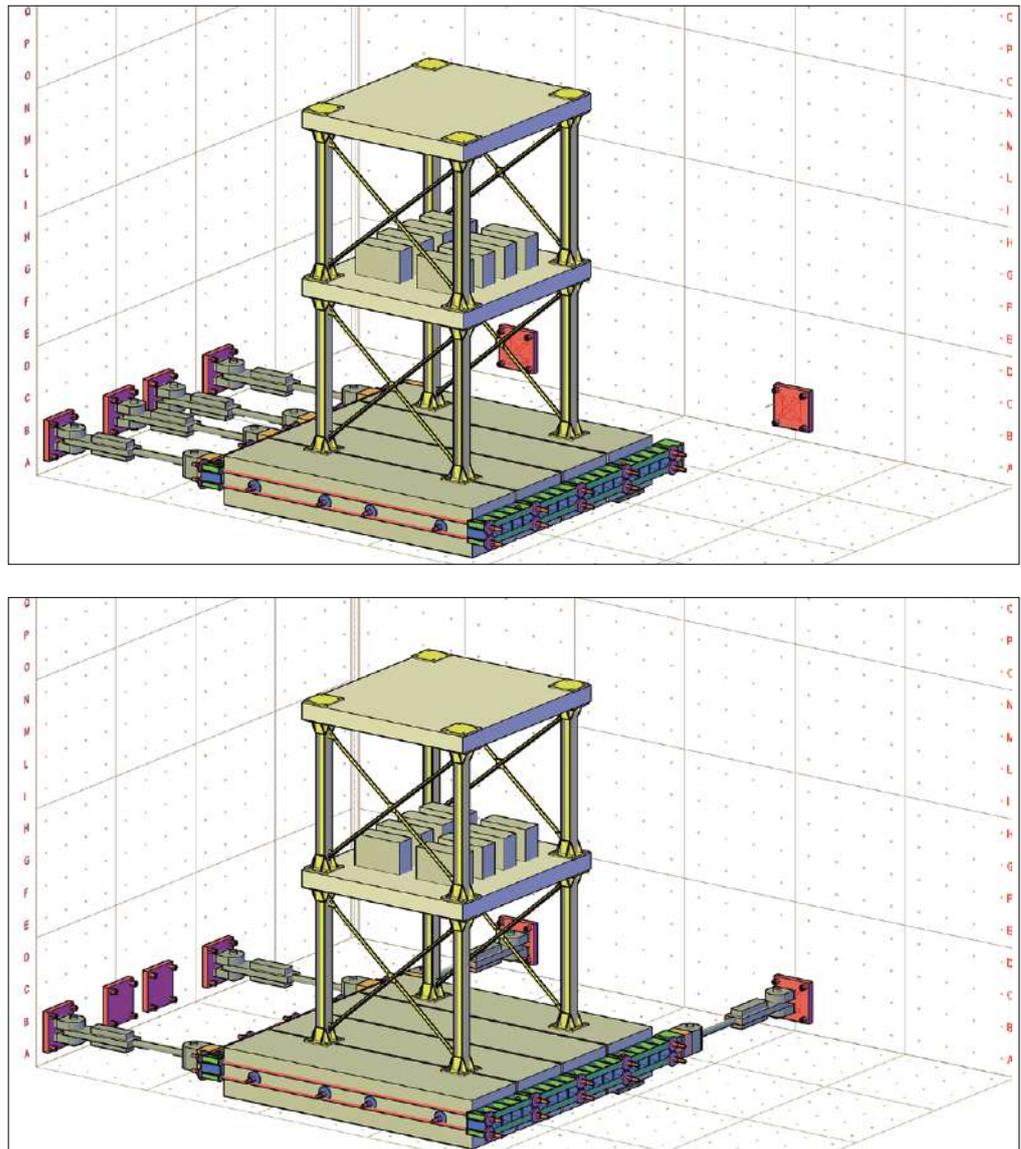
Figura 6
 Sistema di prova:
 configurazione 1 a
 quattro attuatori in linea e
 configurazione 2 con attuatori
 lungo le due direzioni
 ortogonali nel piano.

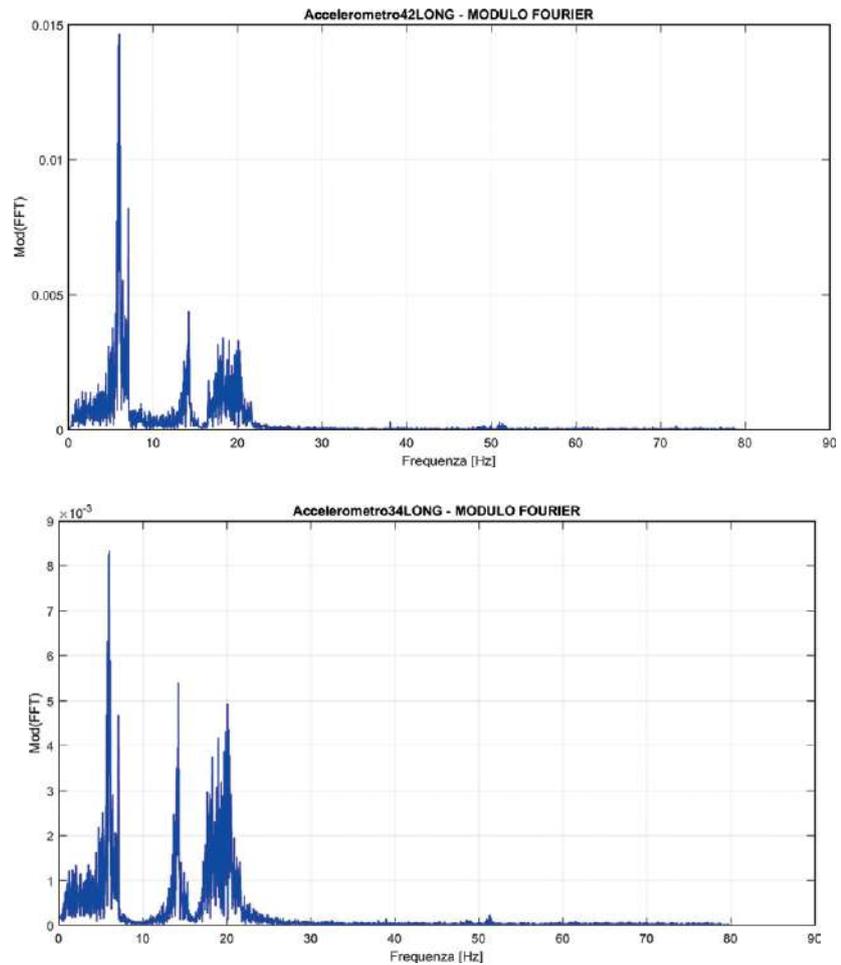
Figura 9
 Frequenze del telaio in direzione longitudinale valutate preliminarmente al primo e al secondo piano (rispettivamente in basso e in alto) mediante accelerazione random ad ampiezza costante.

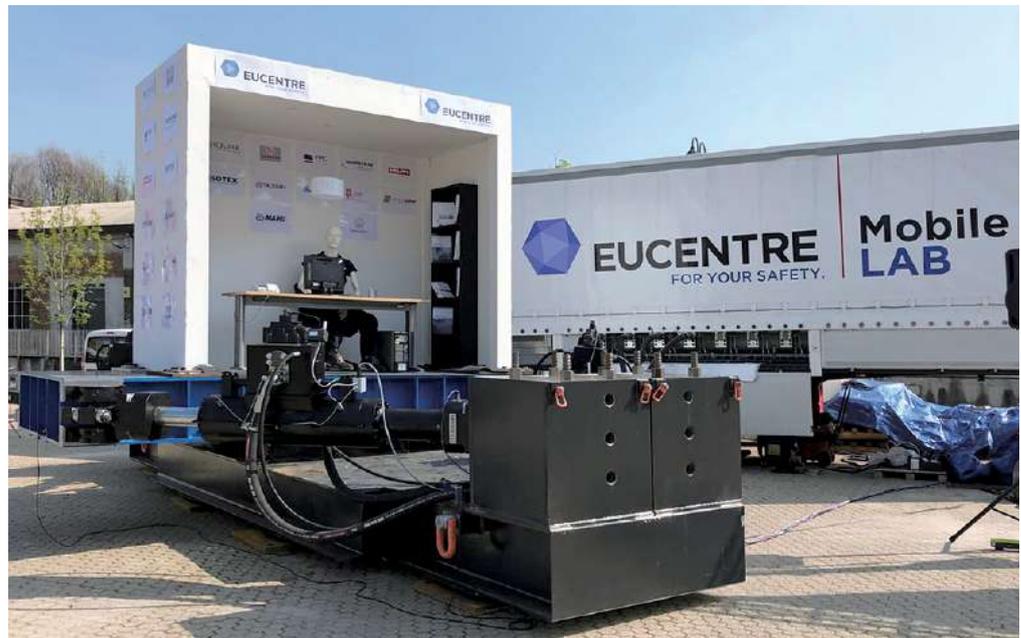
Figura 10
 Il sistema di prova allestito presso il Salone del Mobile di Milano.

Il Sistema di prova è stato presentato al Salone del Mobile di Milano nei giorni dal 17 al 22 aprile. In quell'occasione, come si vede nella Figura 10, gli attuatori ed il relativo impianto sono stati utilizzati per movimentare un sistema costituito da una tavola da 5 m x 2.5 m supportata da una massa di riscontro isolata alla base mediante appoggi in gomma. Sulla tavola è stato allestito l'interno di un vano abitativo per simulare gli effetti del terremoto su elementi non strutturali e di arredo. Si è trattato non solo di un ulteriore test in situ del sistema dopo il collaudo fatto in laboratorio, ma anche e soprattutto della possibilità di fare opera di prevenzione nei confronti del rischio sismico.

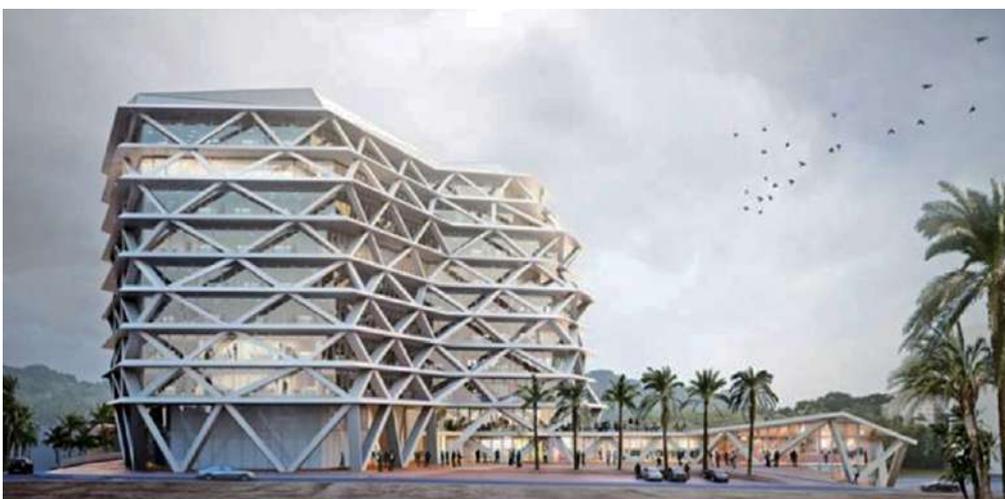
Figura 3a
Render.
