PROGETTAZIONE SISMICA²

NTC 2018
Elementi non strutturali

Sisma Centro Italia,
Gestione Informazioni

Progetto Filtro a maglie,
Edificio isolato,
Adeguamento sismico di una
scuola,
Miglioramento sismico edificio
prefabbricato

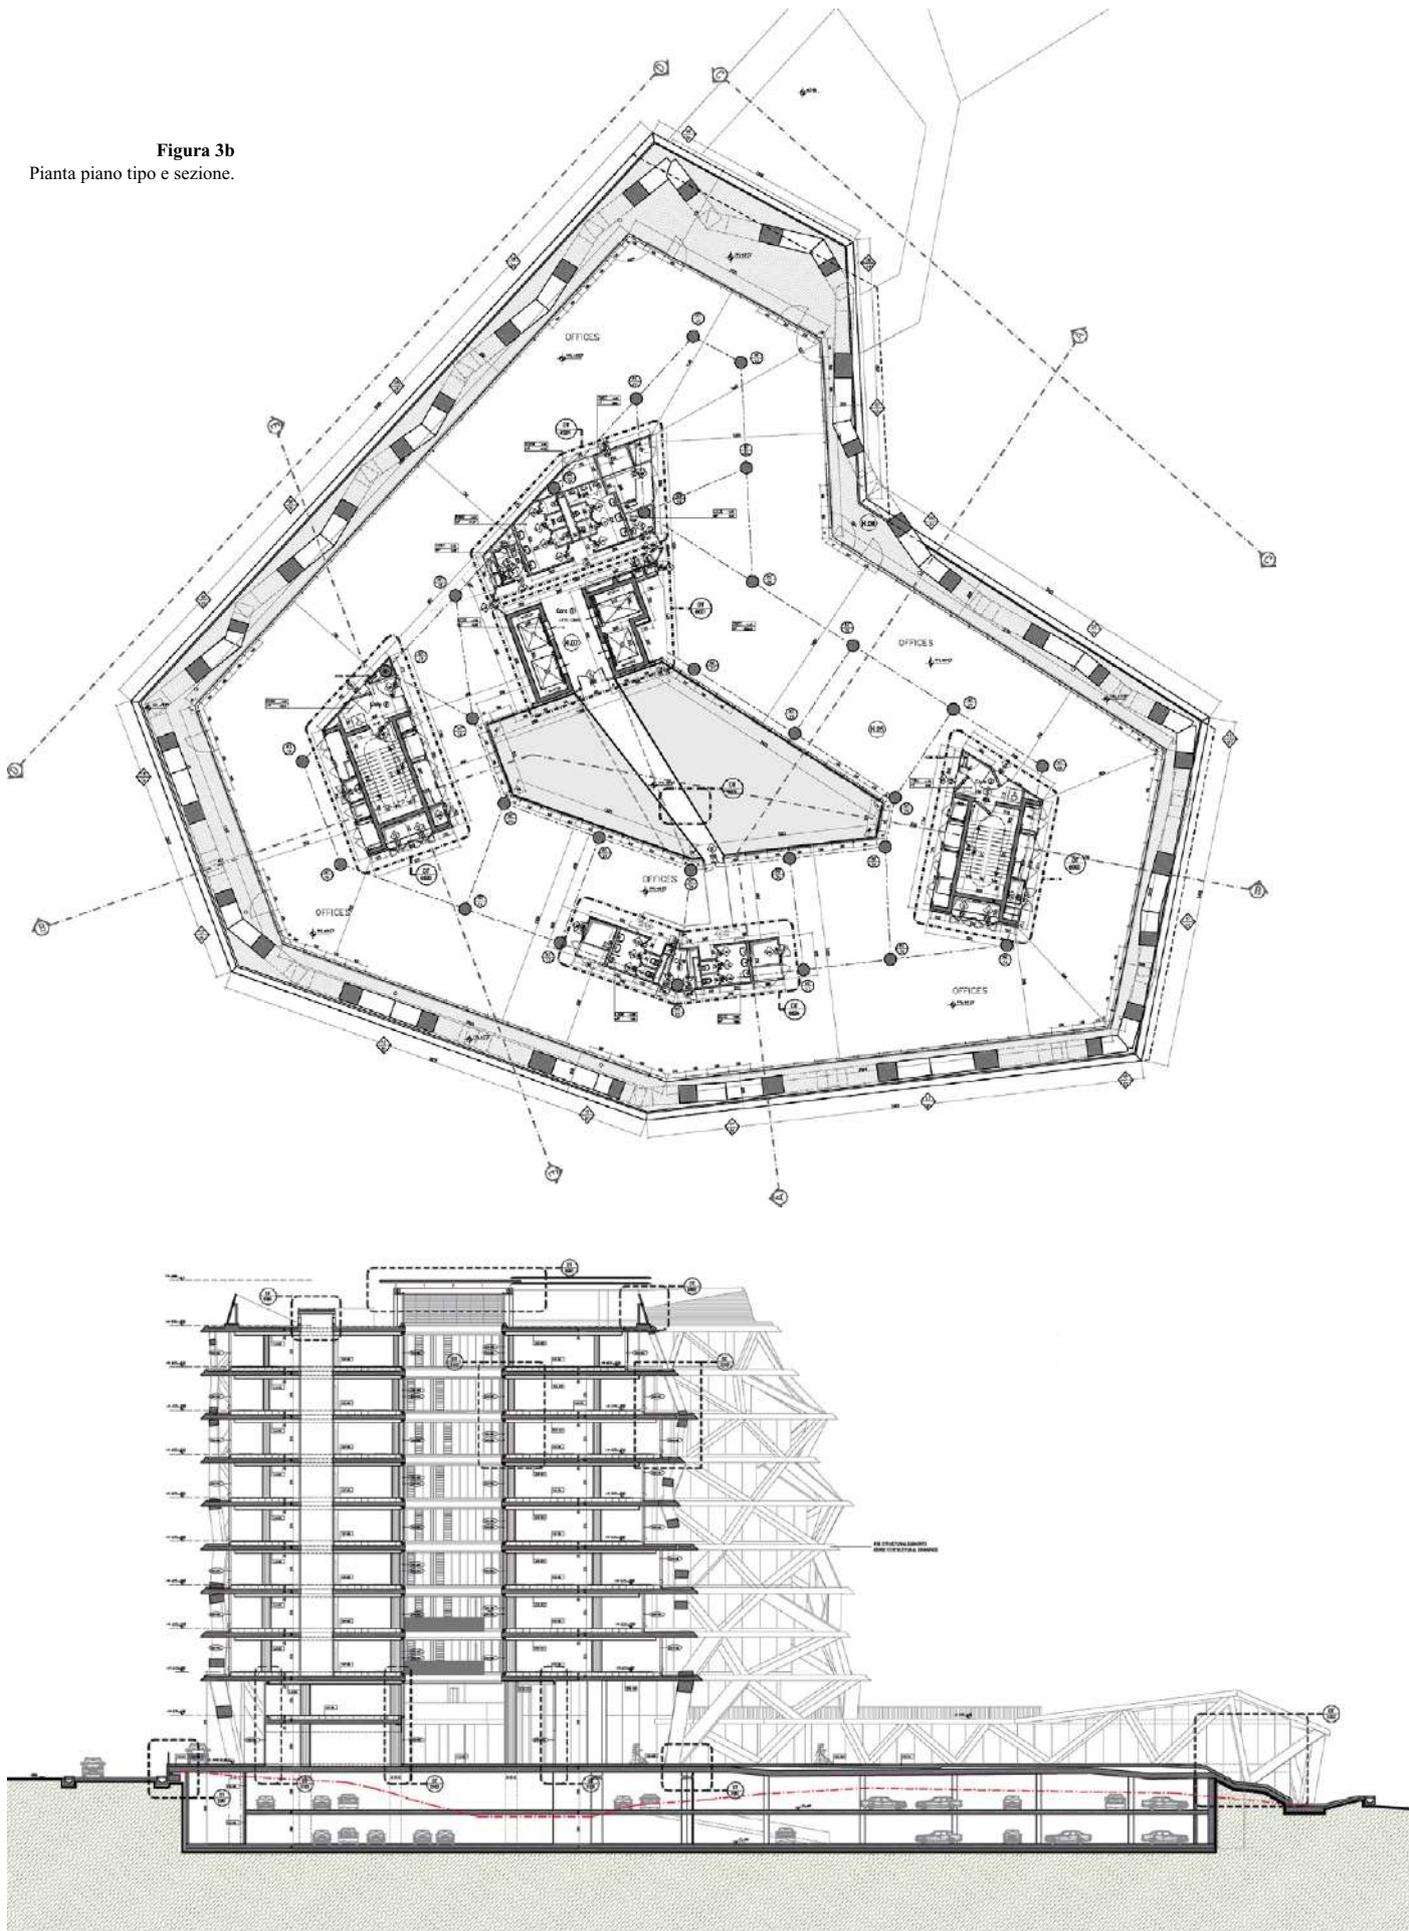
Figura 3b
Pianta piano tipo e sezione.

elemento di caratterizzazione formale, la posizione esterna alla facciata consente di ridurre le luci degli aggetti dei solai. L'apparente irregolarità geometrica è stata in realtà ricondotta a precise regole strutturali, in primo luogo la somma delle forze orizzontali di nodo, dovute all'inclinazione spaziale dei pilastri diagonali, è ad ogni piano circa uguale a zero, ovvero i solai fungono da sistemi di tiranti-puntoni per equilibrare la componente orizzontale delle forze di nodo del sistema reticolare di bordo, senza gravare i nuclei scale ascensore di controvento. Vista comunque la complessità del sistema strutturale, che vede la sovrapposizione di vari meccanismi di funzionamento, si è deciso di disporre l'edificio su isolatori, in modo da abbattere le azioni sismiche. Le azioni orizzontali sulla struttura in elevazione sono comunque prevalentemente assorbite dai cores scale ascensori.

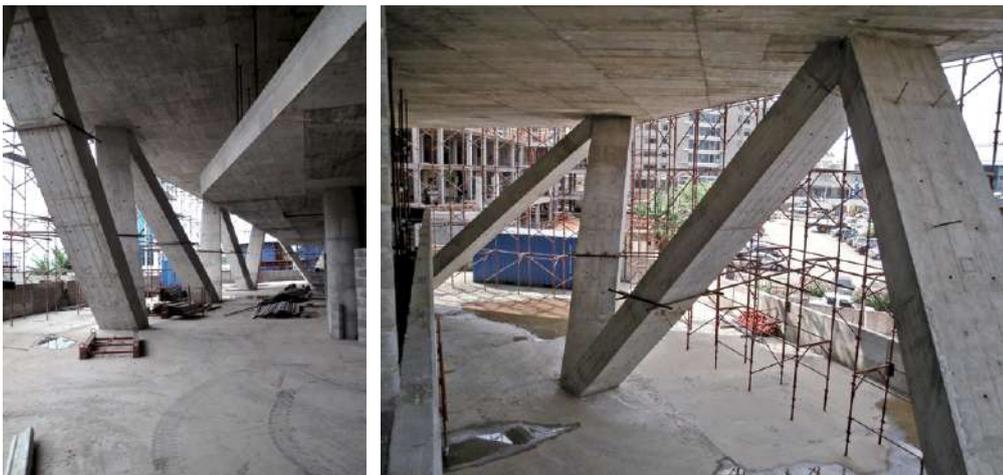
Figura 4
Diagrid (di fianco).

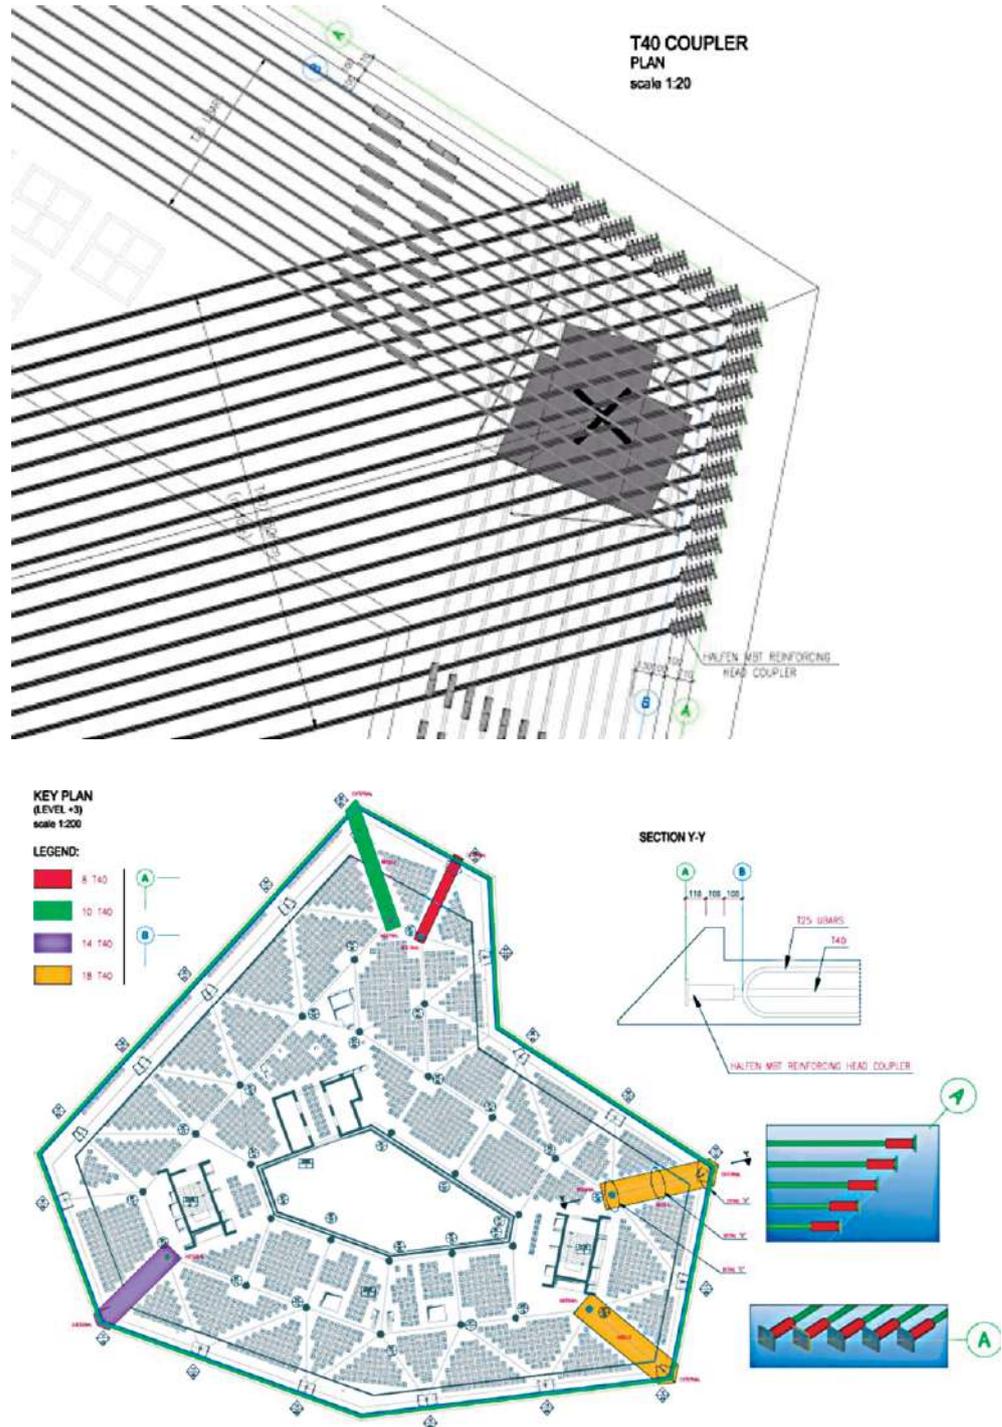
Figura 5b
Solai e Reticolari di piano.

I solai sono caratterizzati sia da sollecitazioni flessionali di tipo bidirezionale, visto che le maglie presentano dimensioni assimilabili al quadrato, sia da sollecitazioni di tipo membranale di compressione e trazione, per equilibrare le componenti orizzontali delle forze trasmesse nei nodi del diagrid e per trasmettere le forze sismiche.

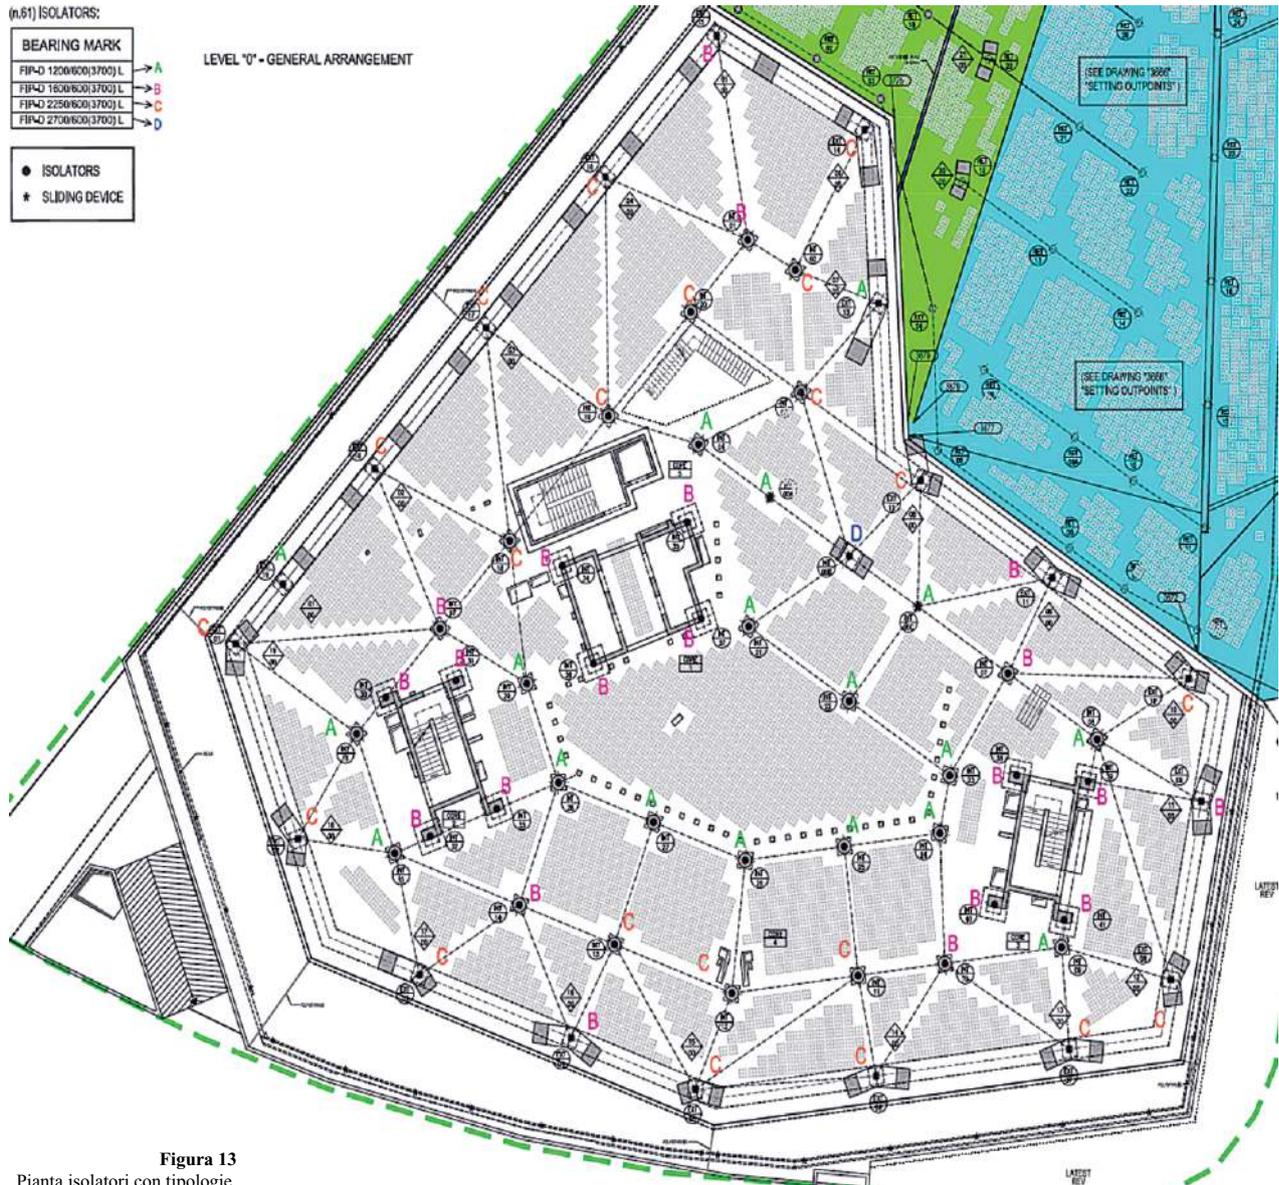
Figura 13
Pianta isolatori con tipologie.

Caratteristiche isolatore	
Tipo A	Raggio di curvatura equivalente: $R = 3700$ mm Spostamento orizzontale massimo: $d = \pm 300$ mm Classe d'attrito : bassa ("Low friction, type L") Carico verticale max in condizioni sismiche: $NEd = 6000$ kN
Tipo B	Raggio di curvatura equivalente: $R = 3700$ mm Spostamento orizzontale massimo: $d = \pm 300$ mm Classe d'attrito : bassa ("Low friction, type L") Carico verticale max in condizioni sismiche: $NEd = 8000$ kN
Tipo C	Raggio di curvatura equivalente: $R = 3700$ mm Spostamento orizzontale massimo: $d = \pm 300$ mm Classe d'attrito : bassa ("Low friction, type L") Carico verticale max in condizioni sismiche: $NEd = 12500$ kN
Tipo D	Raggio di curvatura equivalente: $R = 3700$ mm Spostamento orizzontale massimo: $d = \pm 300$ mm Classe d'attrito : bassa ("Low friction, type L") Carico verticale max in condizioni sismiche: $NEd = 15000$ kN

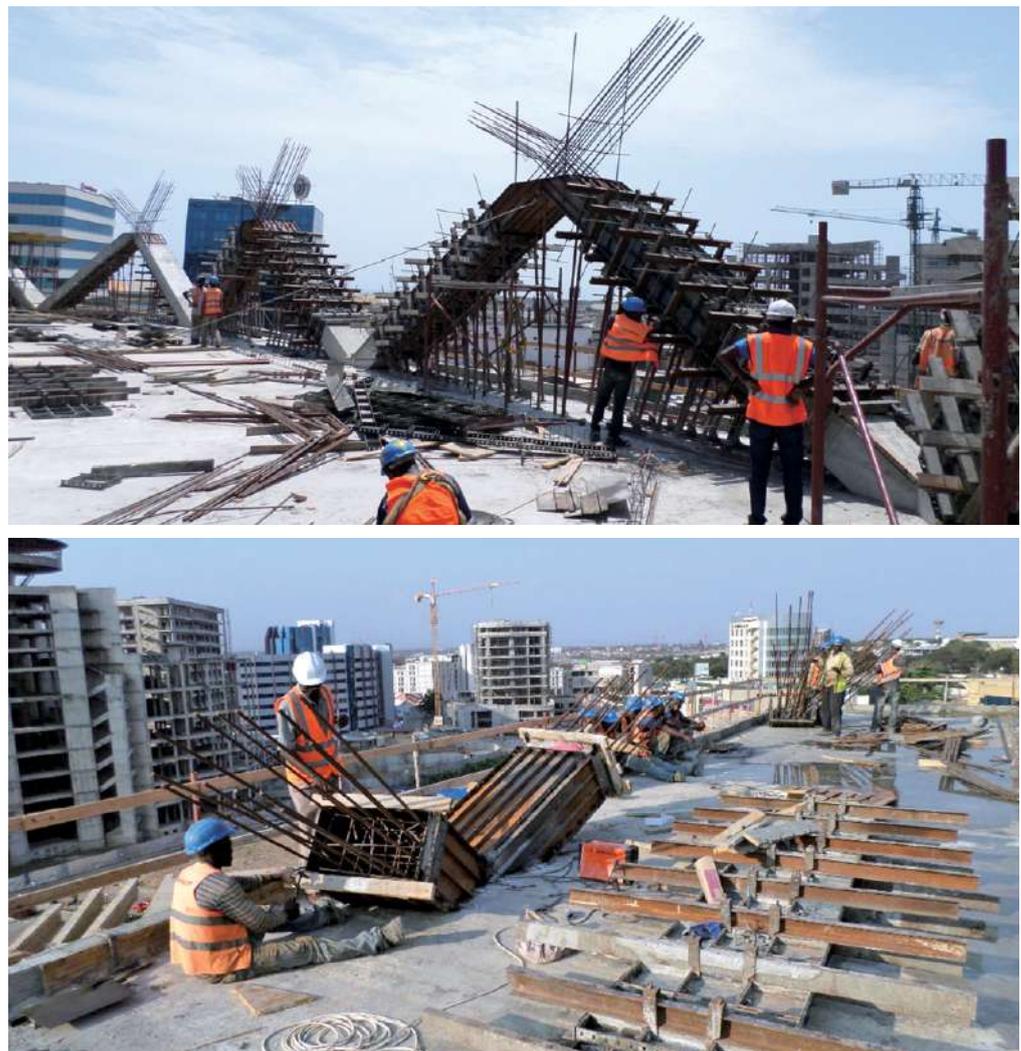
Figura 17
Casseratura diagrid.

Dopo aver discusso con l'Impresa varie possibilità è stata adottata una soluzione che prevede elementi terminali metallici, denominati "shoes", realizzati su misura, in due pezzi, in una officina friulana, essi sono stati poi assemblati in cantiere tramite bullonatura. La precisione delle "shoes" costituenti la cassetta di nodo era di fondamentale importanza per assicurare la corretta realizzazione geometrica del diagrid, in particolare l'inclinazione e la posizione del baricentro della sezione. La parte centrale di ogni asta diagonale è invece stata realizzata con casseri metallici modulari a doghe, adattabili per tutte le colonne e quindi standardizzati.

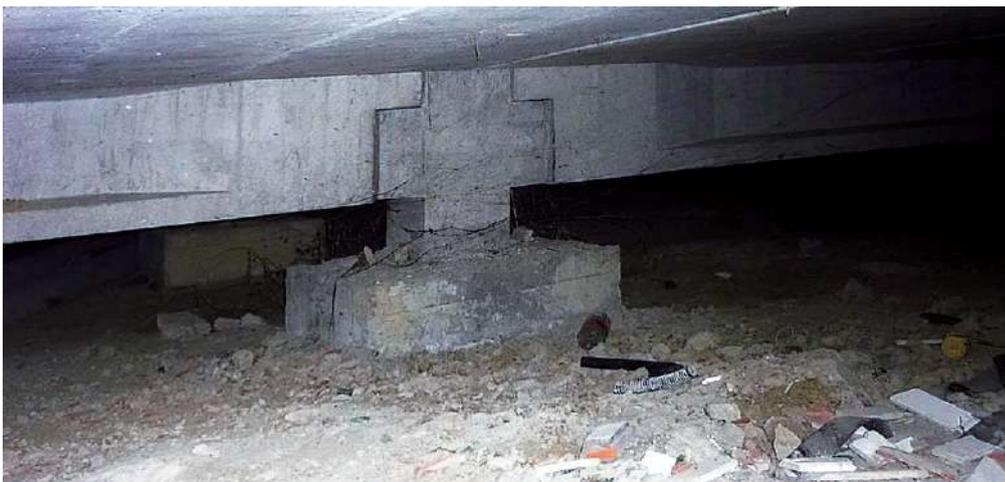
Figura 3
Strutture di fondazione.

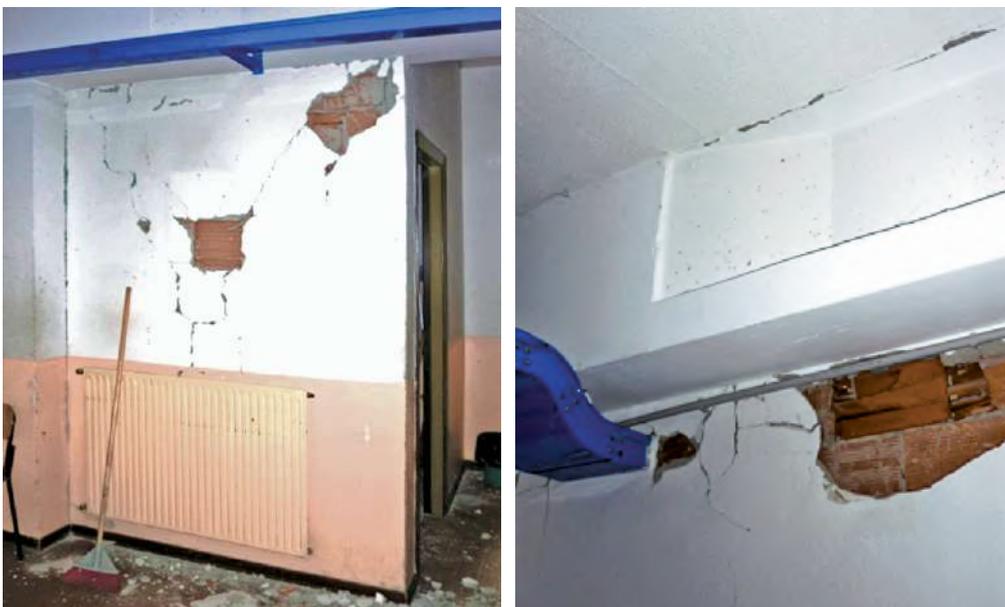
Figura 4
Danni alle tramezzature.

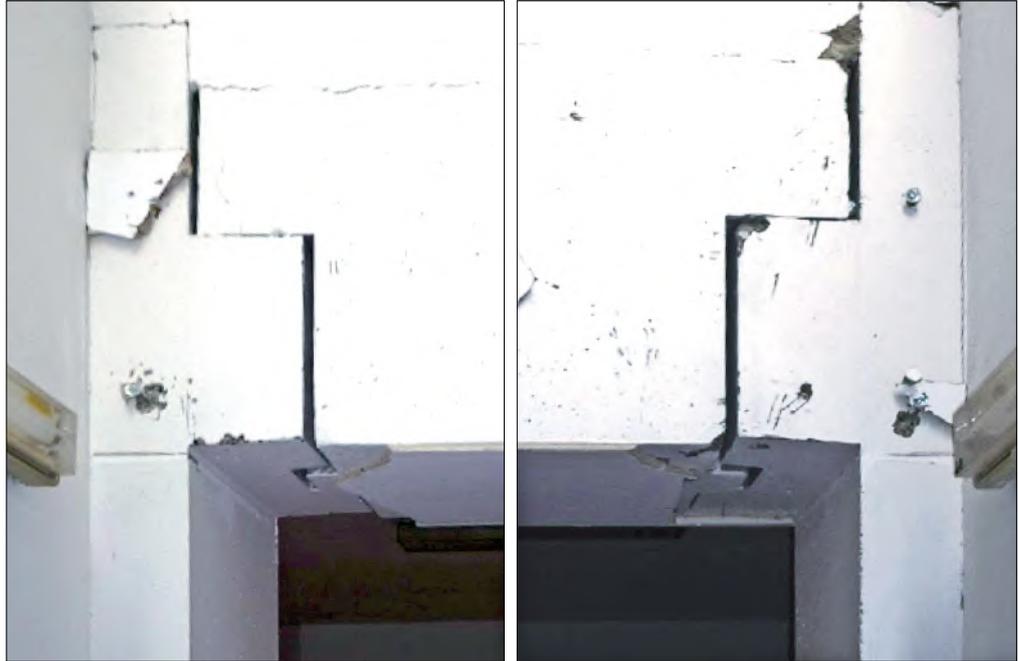
Figura 5
Collegamenti travi-pilastrini
"a secco".

Il doppio volume centrale è coperto da "copponi" prefabbricati in c.a.p. di sezione sottile, a forma di S stilizzata, orditi su luce doppia e collegati "a secco" alle travi longitudinali di bordo del doppio volume.

L'efficacia di tali collegamenti, nei confronti di azioni orizzontali, è pertanto affidata al solo attrito coppone/trave, efficace solo nei confronti di azioni sismiche non particolarmente elevate.

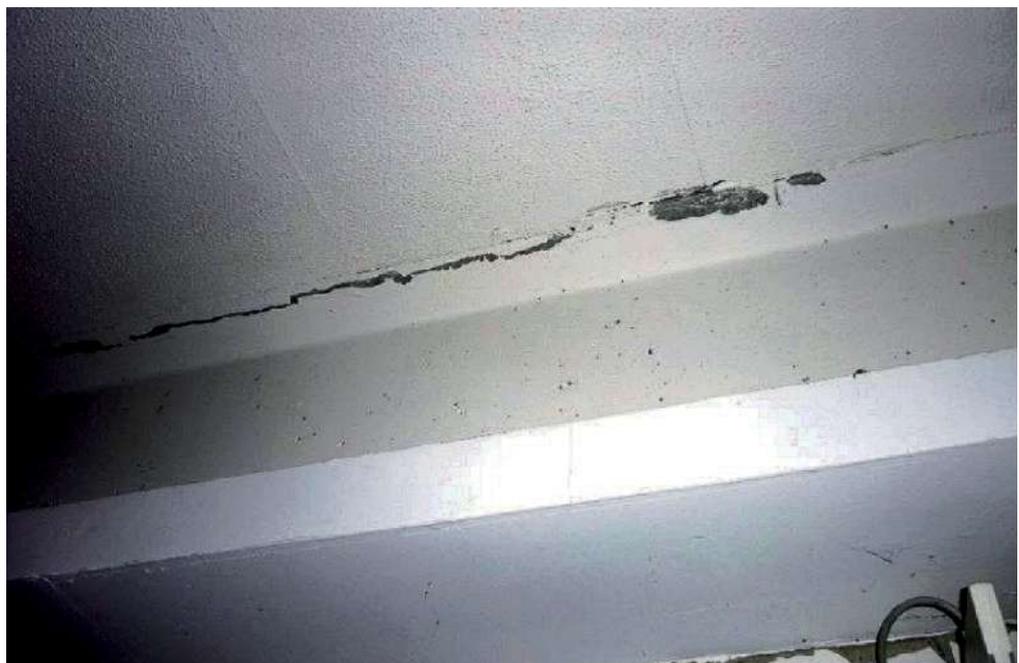
Figura 6
Scorrimento pannelli di
solaio.

I solai, realizzati con pannelli in laterocemento preintonacati, sono privi di soletta irrigidente in c.a. La stabilità orizzontale dei solai, nel caso di azioni sismiche, risulta fortemente compromessa, rendendo possibile lo scorrimento dei pannelli di solaio fra di loro e lungo l'appoggio degli stessi alle travi portanti. Inoltre, i solai del piano primo e del coperto sono penalizzati dalla presenza dell'apertura centrale.

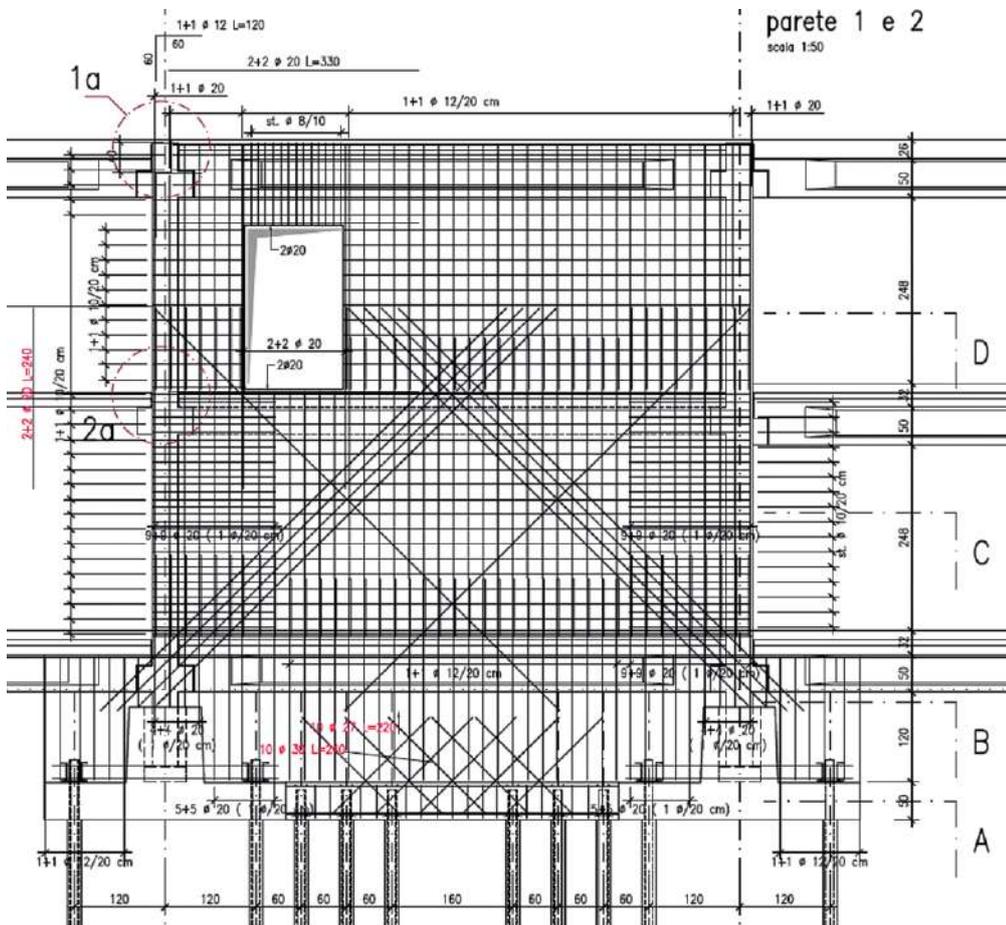
Figura 14
Pareti irrigidite: progetto.

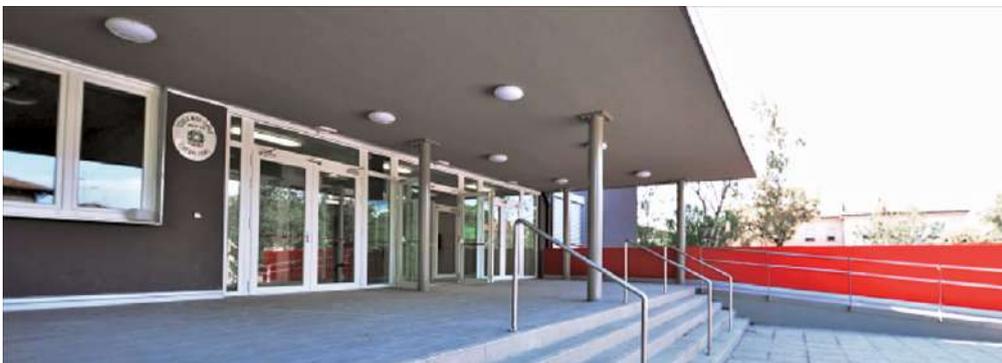
Figura 23
Nuova tettoia esterna.

- Al piano terra: mediante il recupero della loggia di ingresso e la conseguente realizzazione della tettoia esterna. L'atrio esistente e la superficie recuperata hanno portato, tramite anche lo spostamento di alcune partizioni interne, ad un ampliamento della Biblioteca ed una nuova collocazione per l'aula Insegnanti e l'aula Morbida.
- Al piano primo: mediante la realizzazione di un soppalco all'interno del doppio volume dell'auditorium. Questa nuova superficie, in adiacenza al laboratorio Informatica esistente, ha permesso la creazione di un secondo laboratorio destinato all'Educazione Artistica, i cui spazi precedentemente occupati al piano terra, sono stati destinati a nuove aule didattiche (Figura 22).

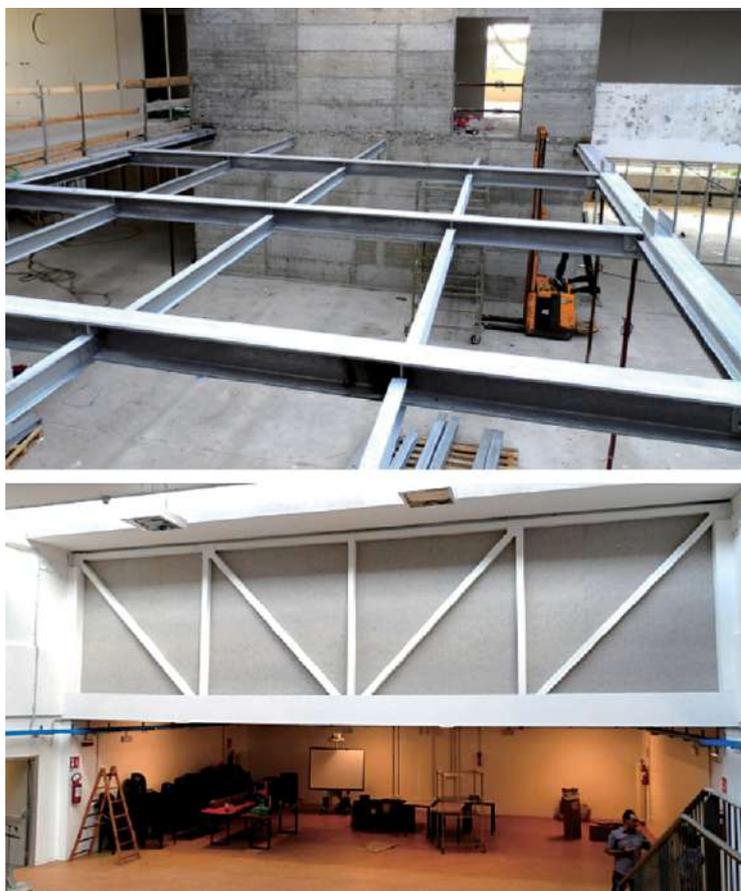
Figura 24
Nuovo soppalco interno.

In generale, gli interventi di riqualificazione hanno permesso di raggruppare le sezioni in moduli di tre aule adiacenti, hanno portato alla creazione di un nuovo archivio e alla ubicazione di una reception per gli uffici della Direzione Didattica (Figura 23 e 24).

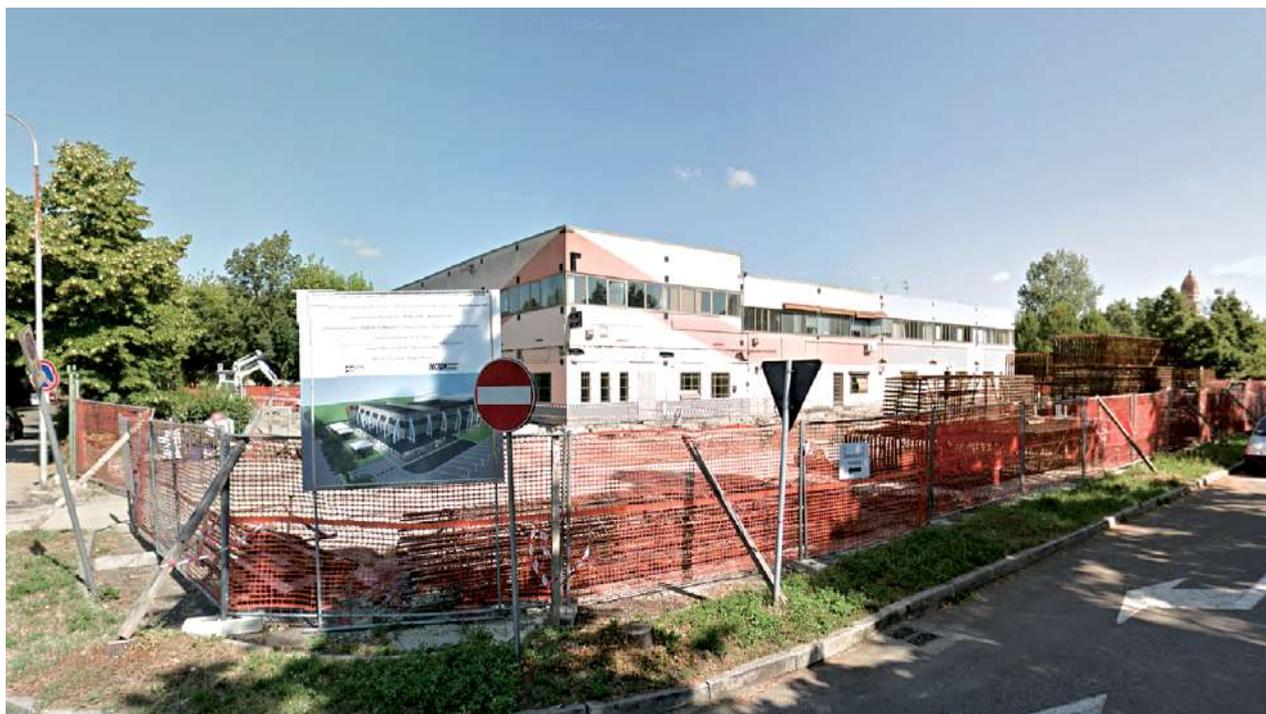
Figura 1
Edificio dichiarato inagibile a seguito del sisma 2012.

Dal punto di vista della vulnerabilità nello stato ante operam, si tratta di un edificio che comprende una gran quantità di punti critici:

- 1) Irregolarità in pianta e in elevazione, che produce un primo modo di vibrare torsionale;
- 2) Pilastri con staffe inefficaci, sia per il taglio che per il confinamento delle sezioni critiche;
- 3) Plinti prefabbricati di piccole dimensioni, quindi non in grado di fornire l'incastro sufficiente per i pilastri;
- 4) Impalcato posti a piani diversi, con formazione di meccanismi di pilastro tozzo e conseguente vulnerabilità a taglio;
- 5) Travi monolitiche di notevole altezza massima (circa 2 m) appoggiate su forcelle debolmente armate;
- 6) Appoggi senza vincoli, quindi con funzionamento ad attrito.

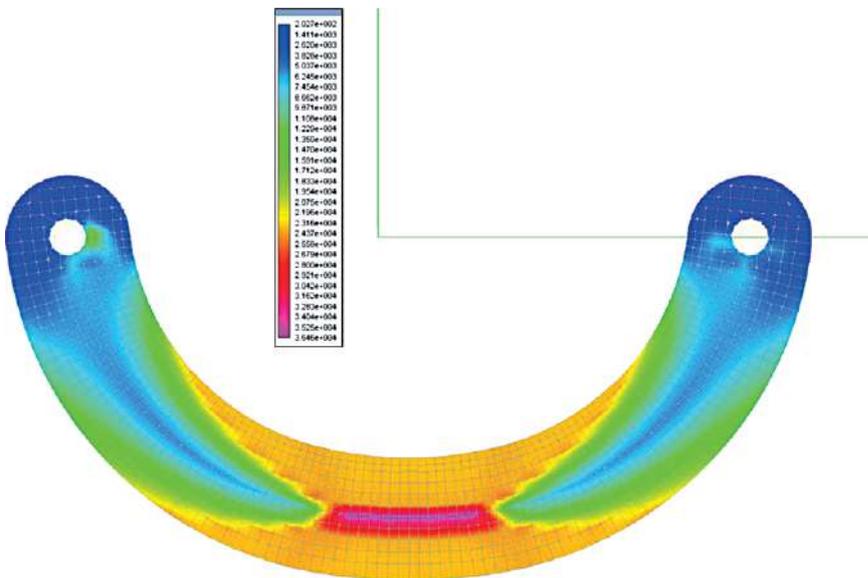
Figura 12
Modello deformato
($X = + 5$ cm):
rappresentazione isosforzi
equivalenti.

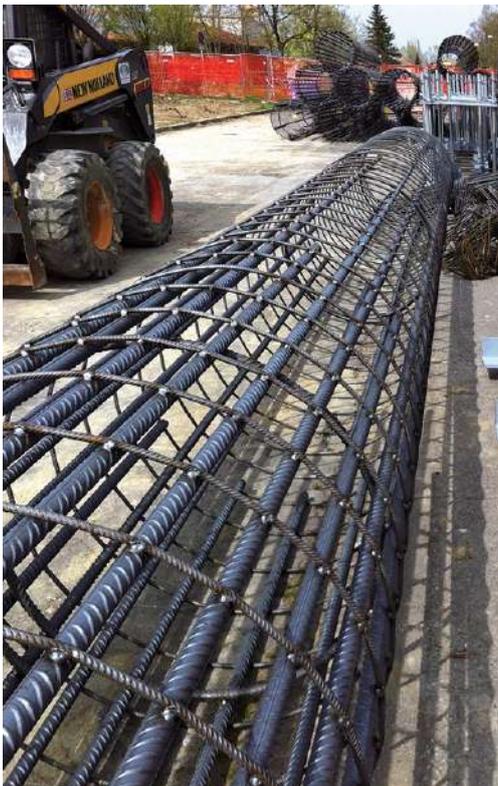
Figura 20
Gabbie pali fondazione e tirafondi (a sinistra).

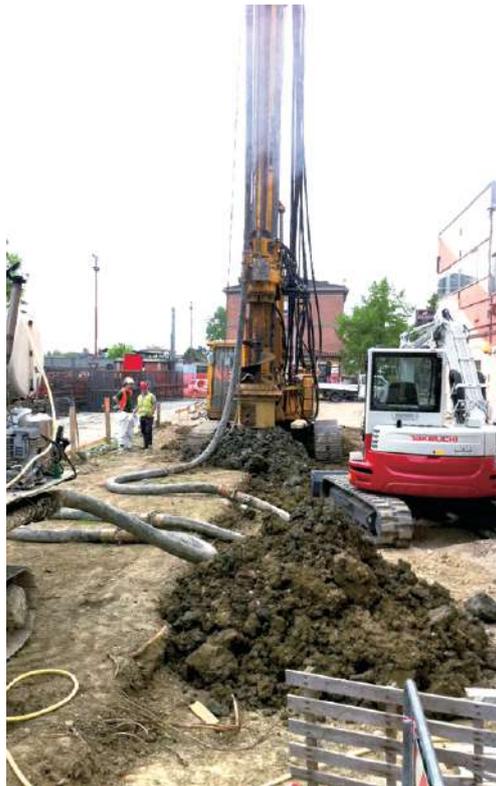
Figura 21
Esecuzione pali fondazione (a destra).

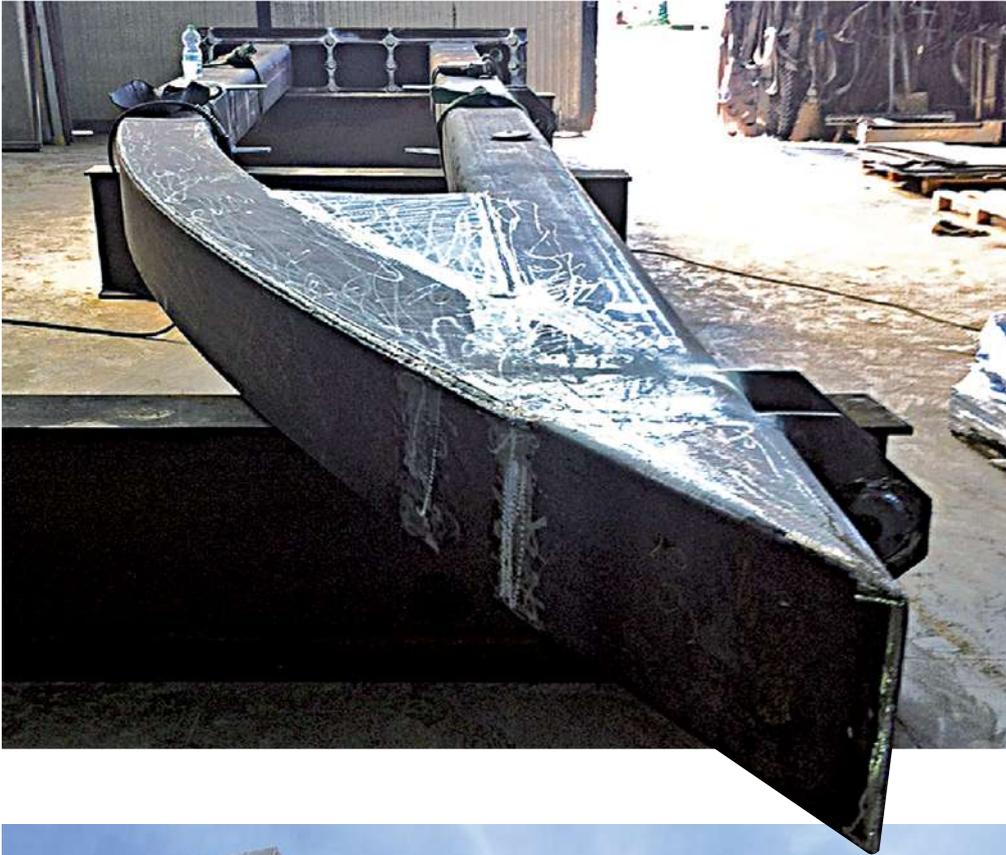
Figura 24
Realizzazione in officina
dei telai metallici e relativi
controlli.

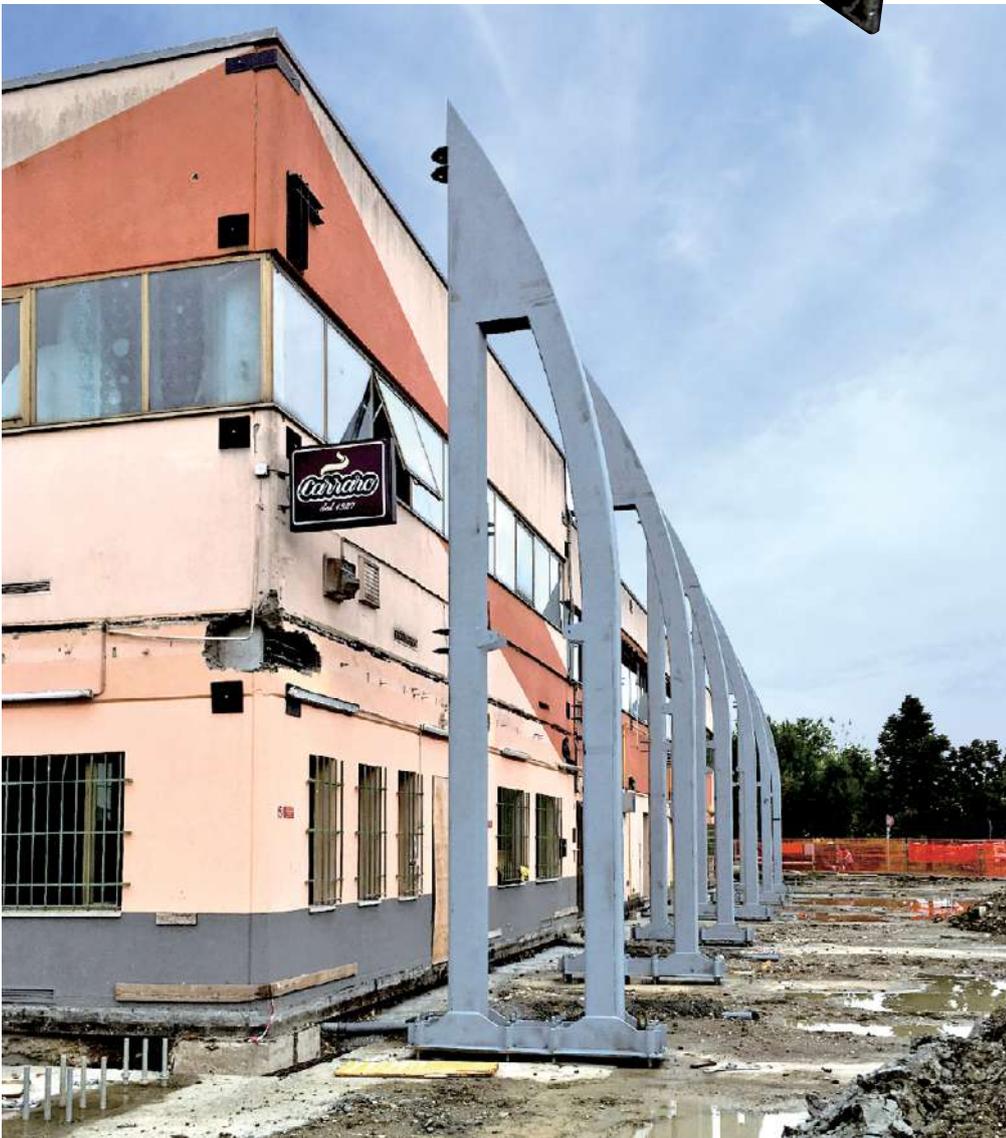
Figura 25
Montaggio strutture
metalliche.

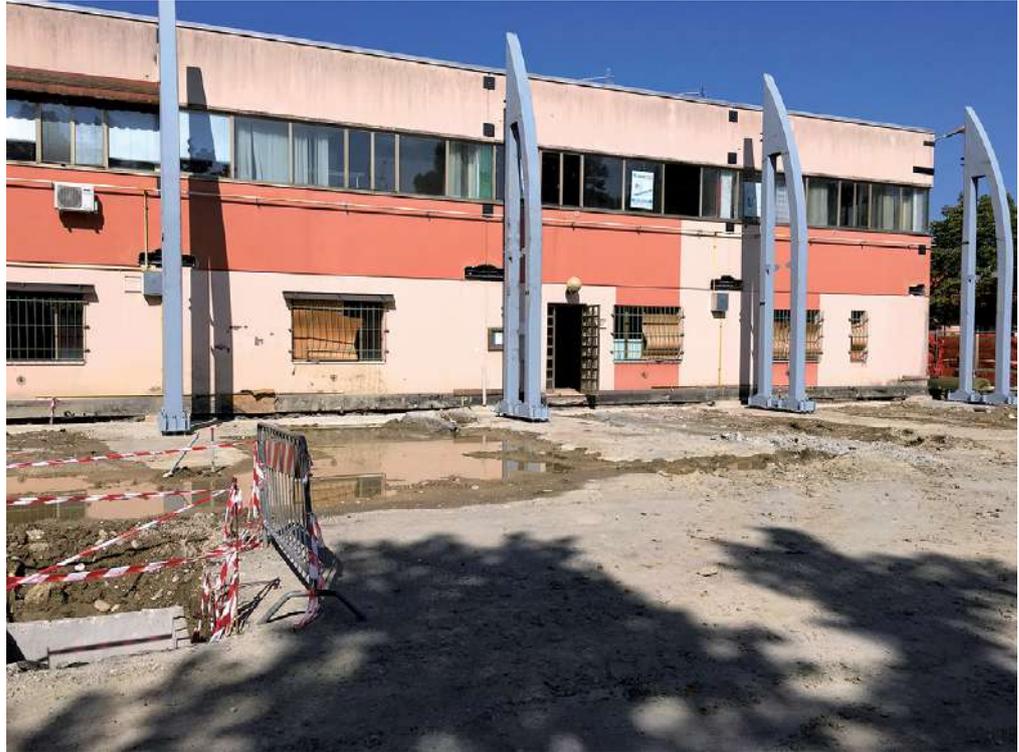
Figura 26
Montaggio strutture
metalliche.
